UNIVERSIDAD NACIONAL INTERCULTURAL “FABIOLA SALAZAR LEGUÍA” DE BAGUA

FACULTAD DE INGENIERIAS ESCUELA PROFESIONAL DE INGENIERIA CIVIL

Evaluación de la serviciabilidad del pavimento flexible por el método PCI de la avenida Bagua, distrito de Bagua, provincia de Bagua, Región de Amazonas

Tesis para obtener el título de ingeniero civil

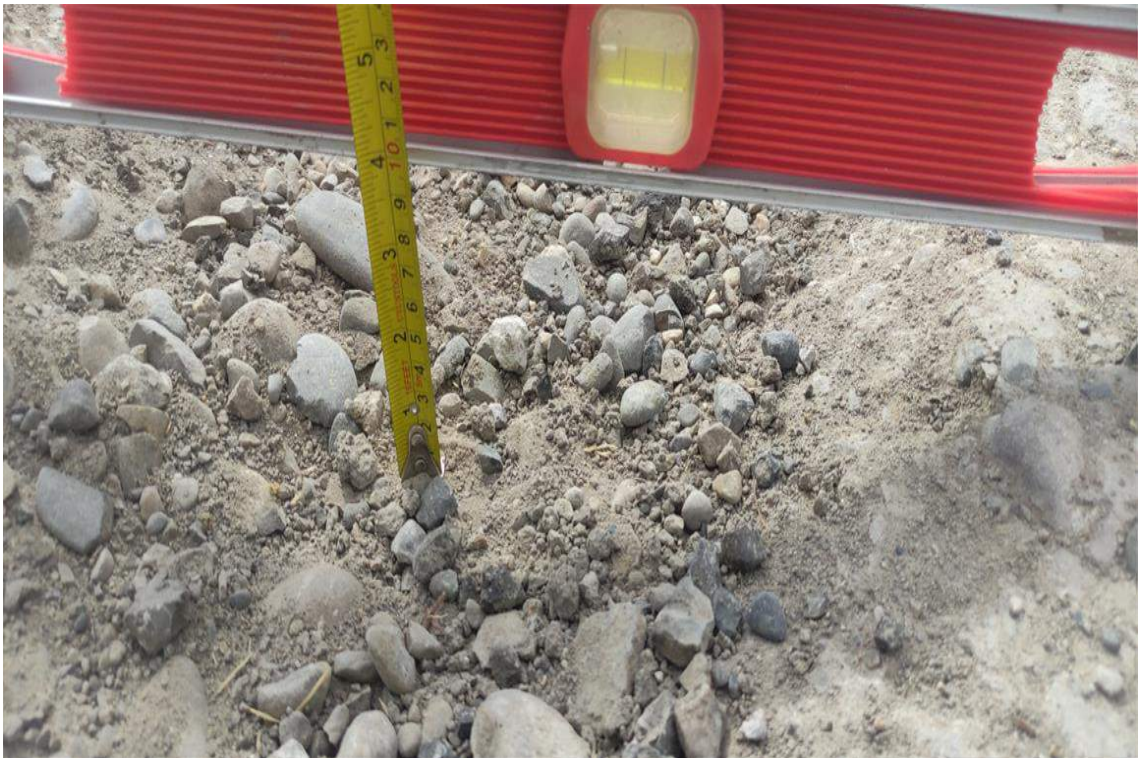
Muestra – 01

Figura 82. Falla denominada "huecos" en la muestra uno con 10 cm de profundidad considerado como falla de nivel severo.

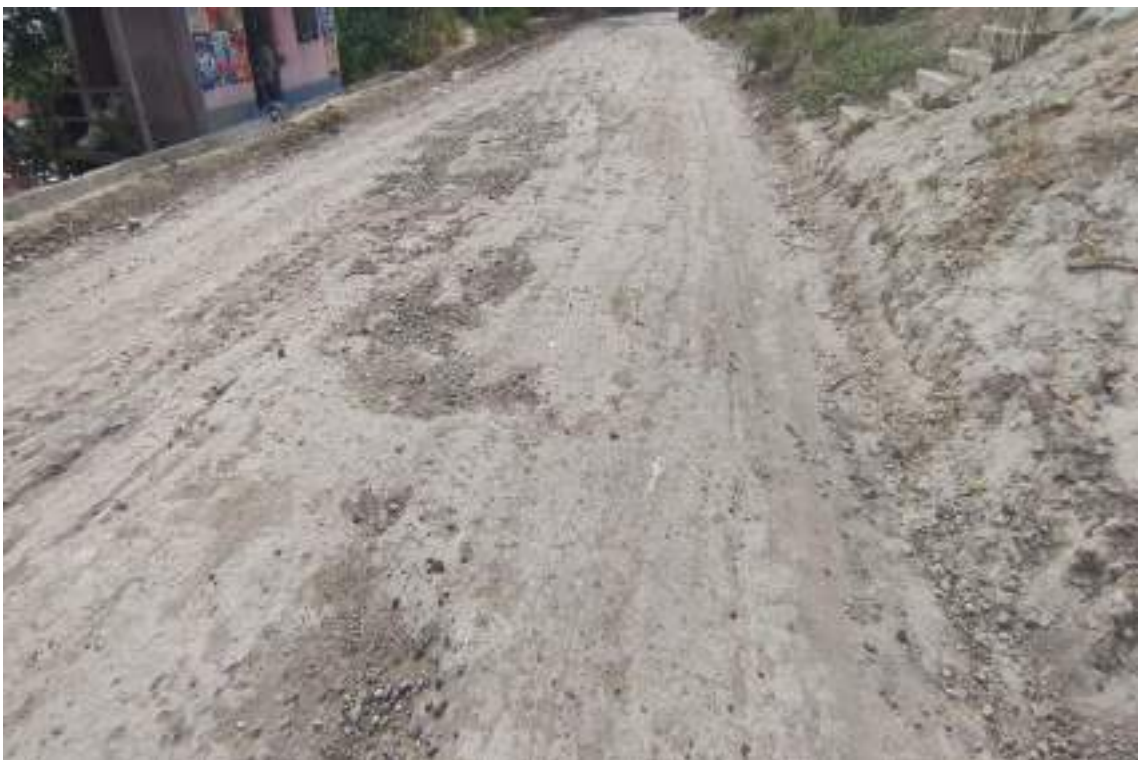
Muestra – 02

Figura 83. Pavimento fallado en su totalidad por presencia de huecos, desprendimiento, y agregado pulido.

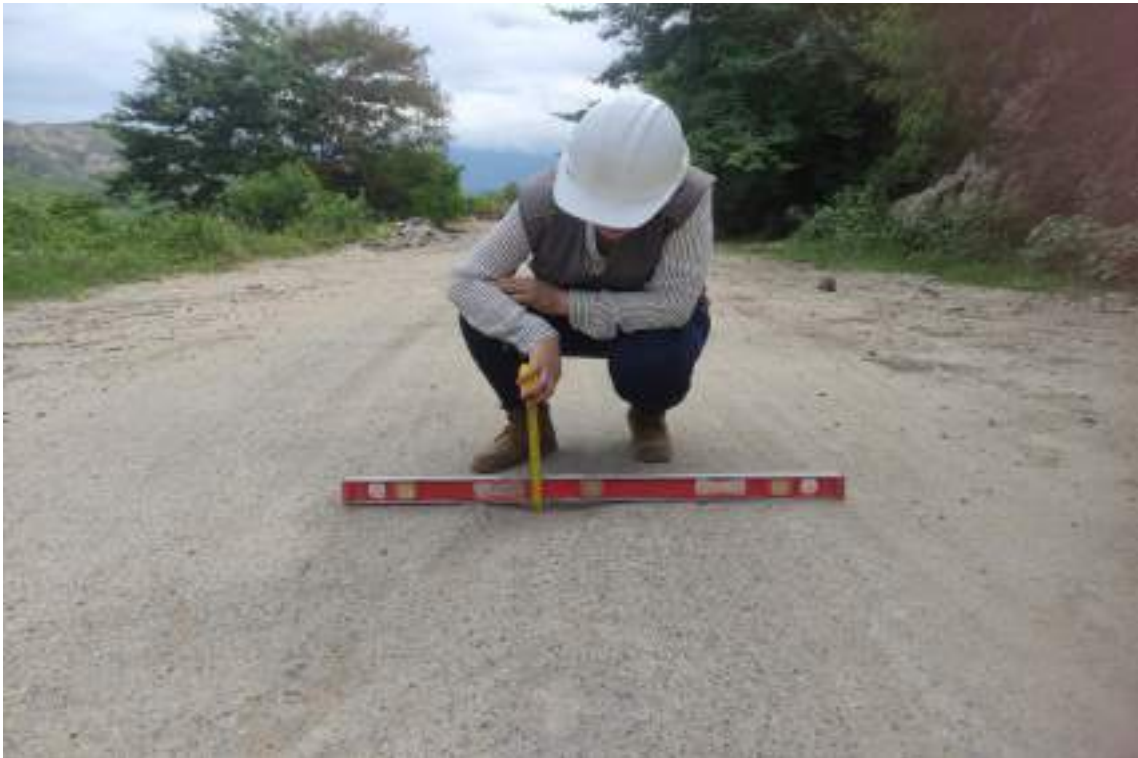
Muestra – 03

Figura 84. Falla denominada "hueco" en la muestra número tres.

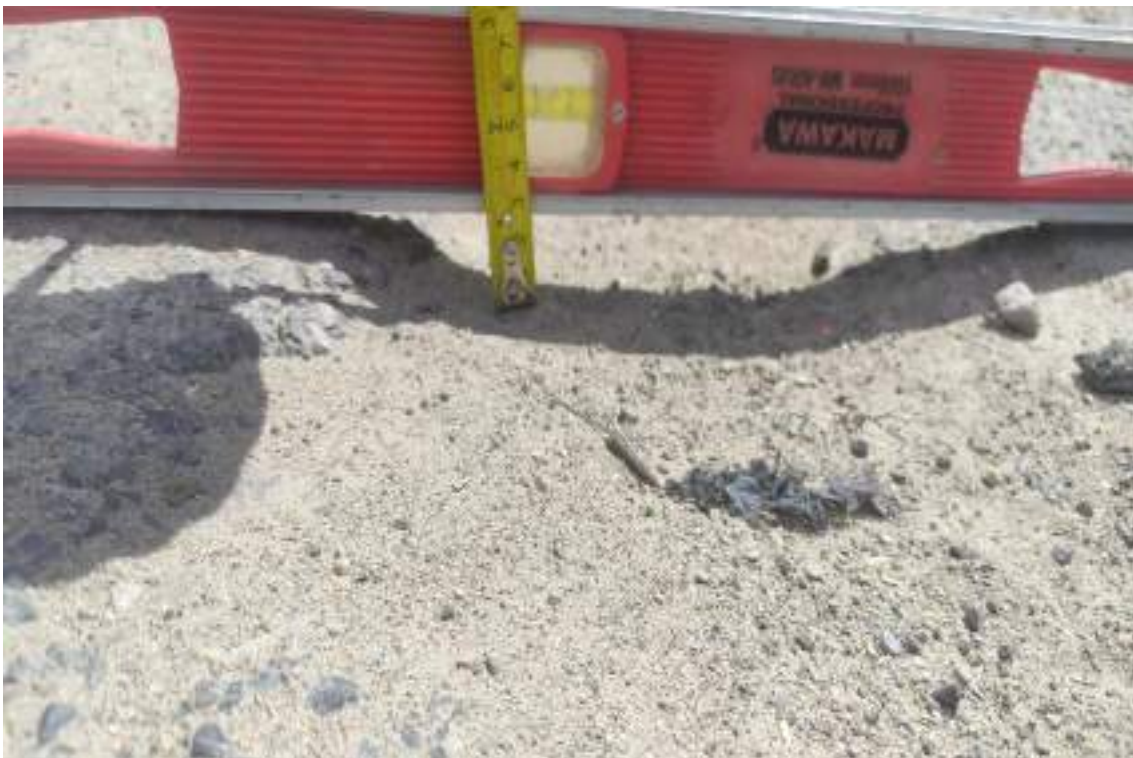
Muestra – 04

Figura 85. Falla denominada "hueco" en la muestra número cuatro

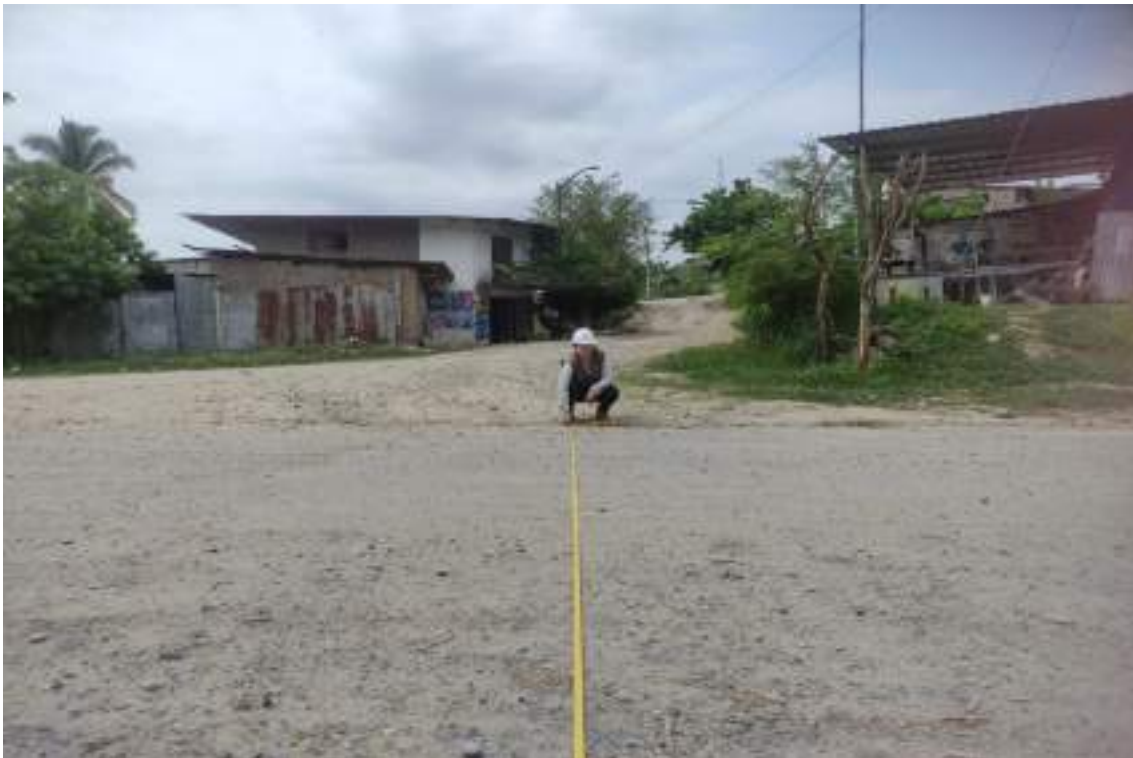
Muestra – 05

Figura 86. Falla de desprendimiento en la muestra número cinco.

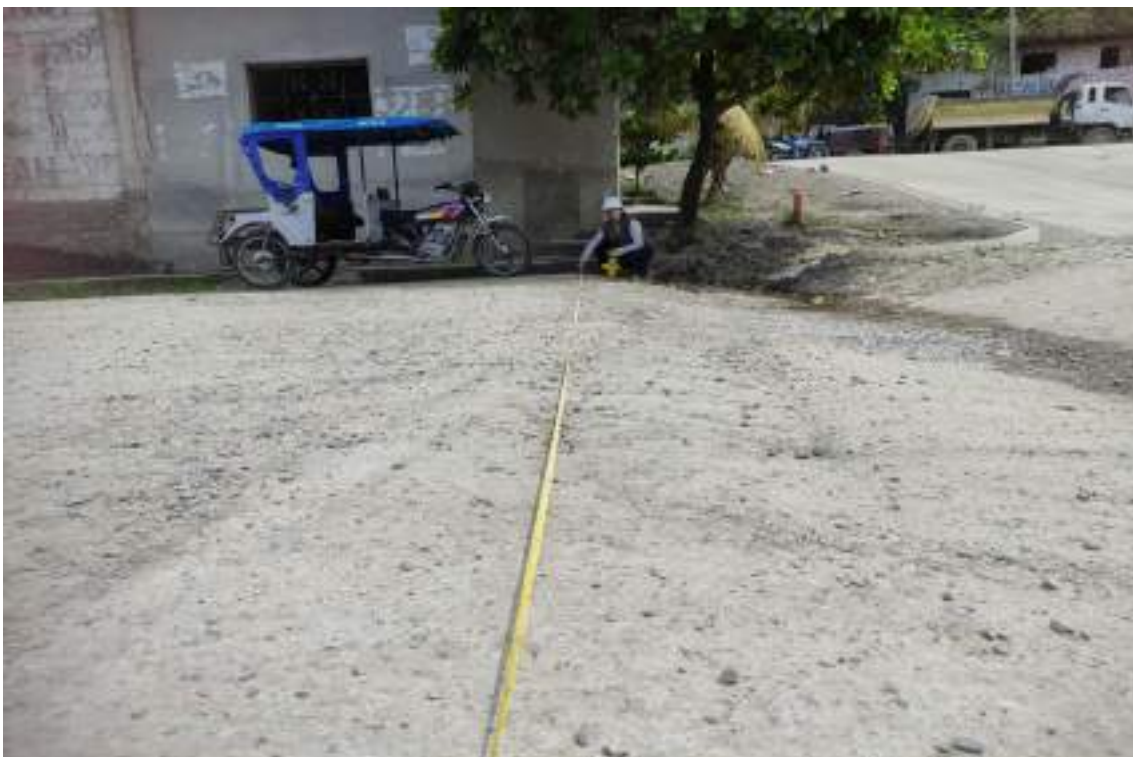
Muestra – 06

Figura 87. Falla de desprendimiento en la muestra número seis.

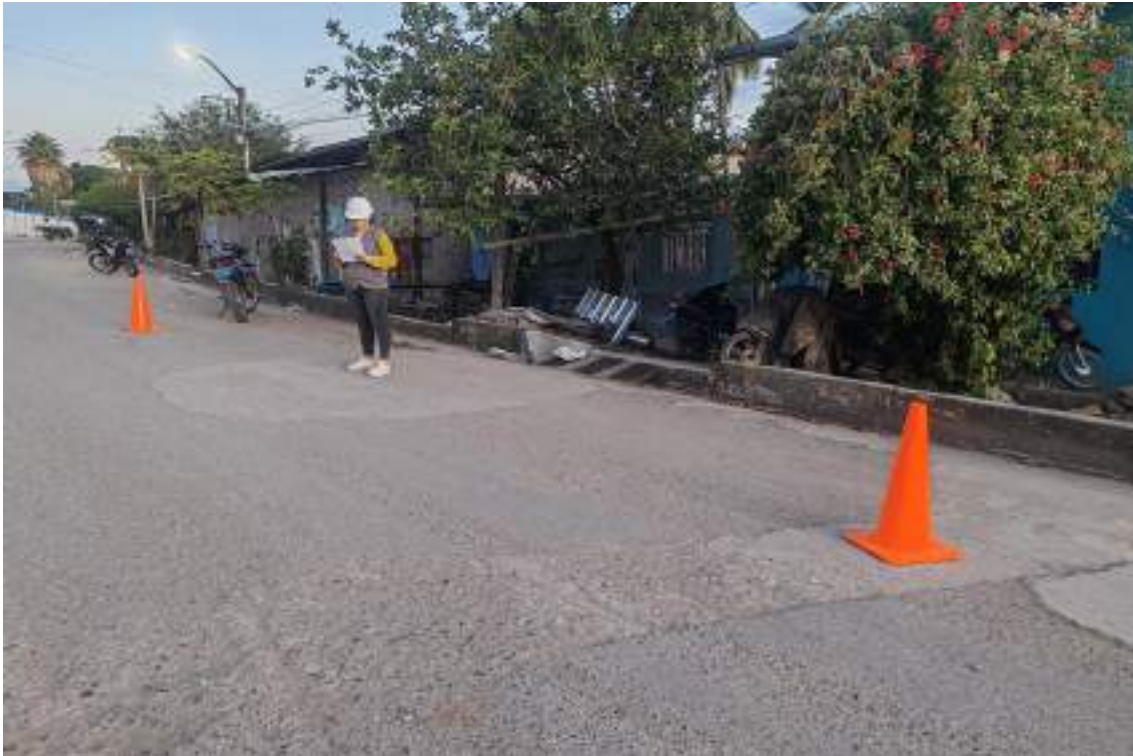
Muestra – 07

Figura 88. Falla de parches de corte en la muestra número siete.

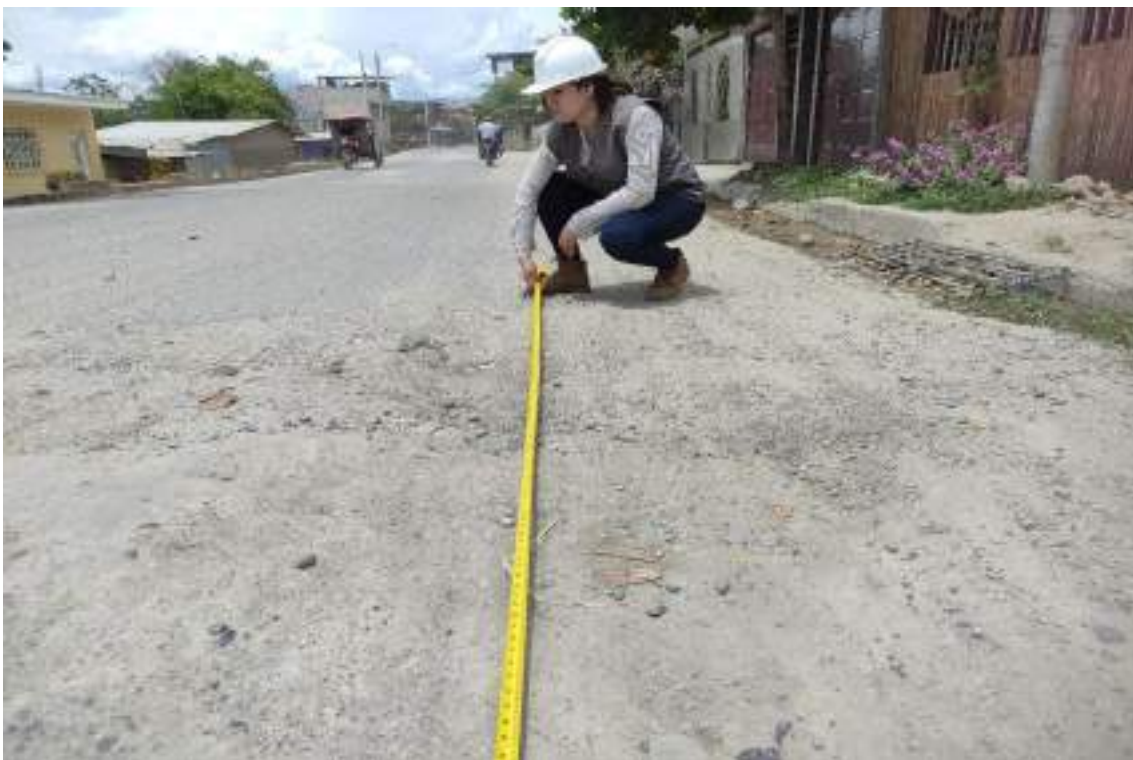
Muestra – 08

Figura 89. Falla por desprendimiento en la muestra número ocho.

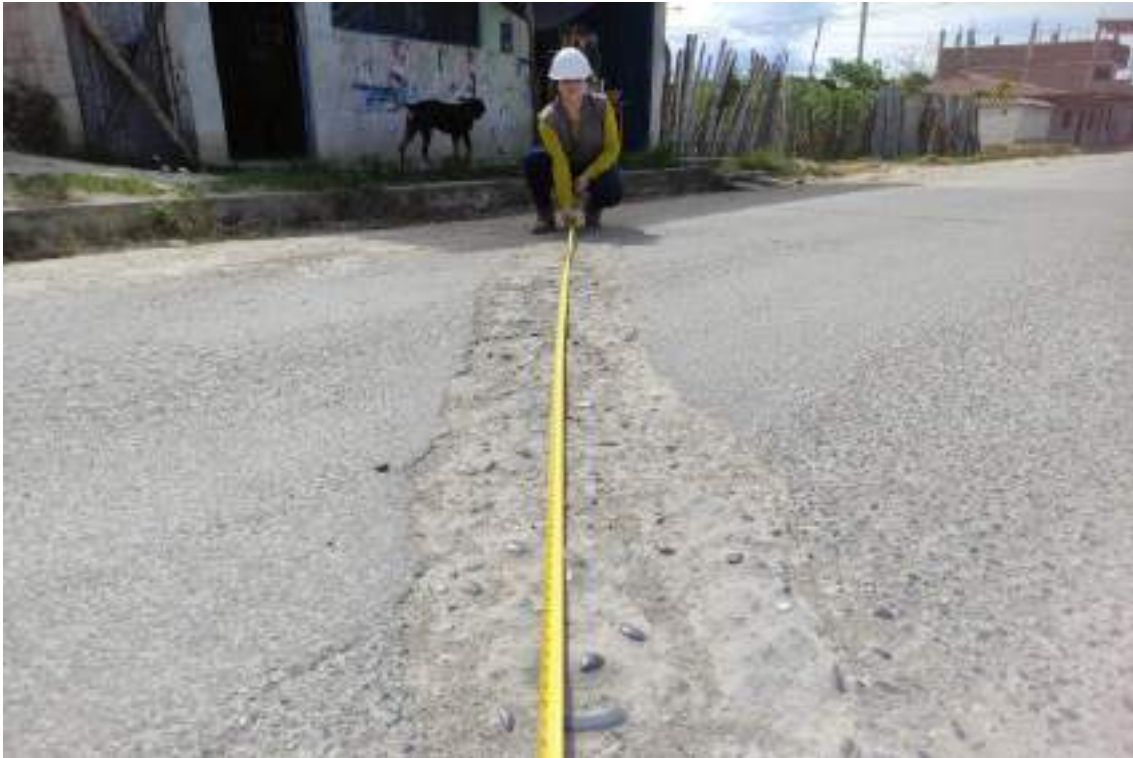
Muestra – 09

Figura 90. Falla denominada "hueco" en la muestra número nueve.

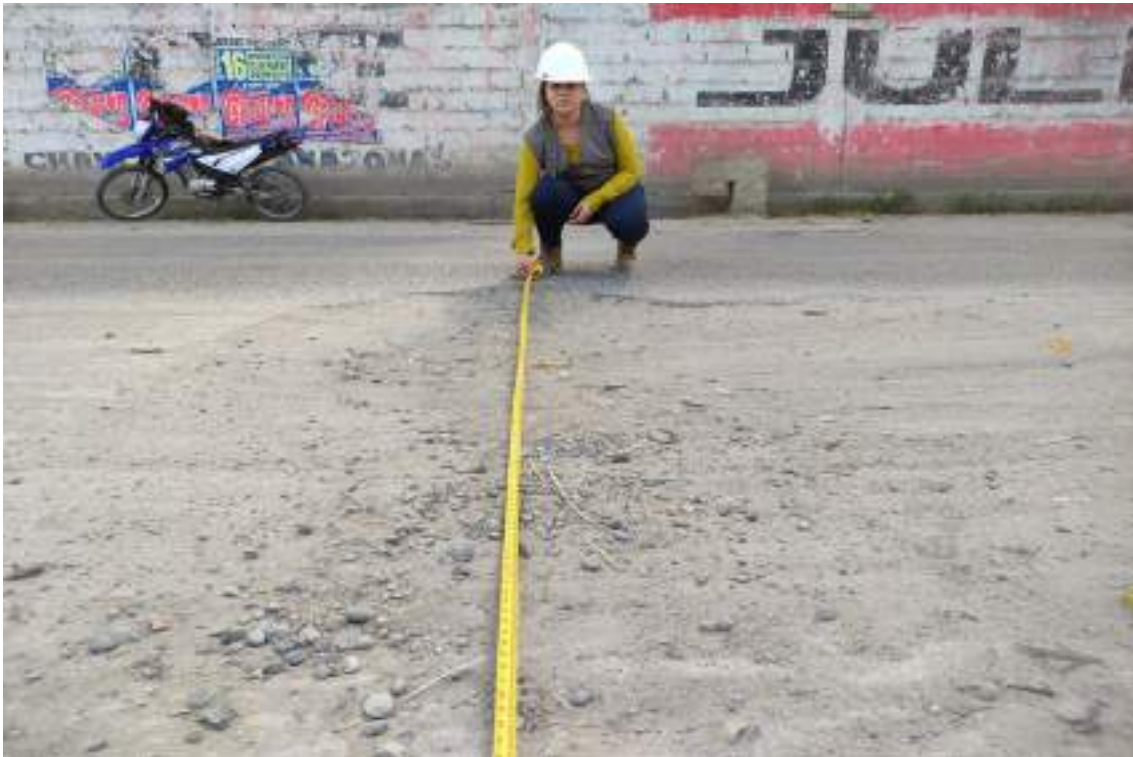
Muestra – 10

Figura 91. Falla denominada "hueco" en la muestra número diez.

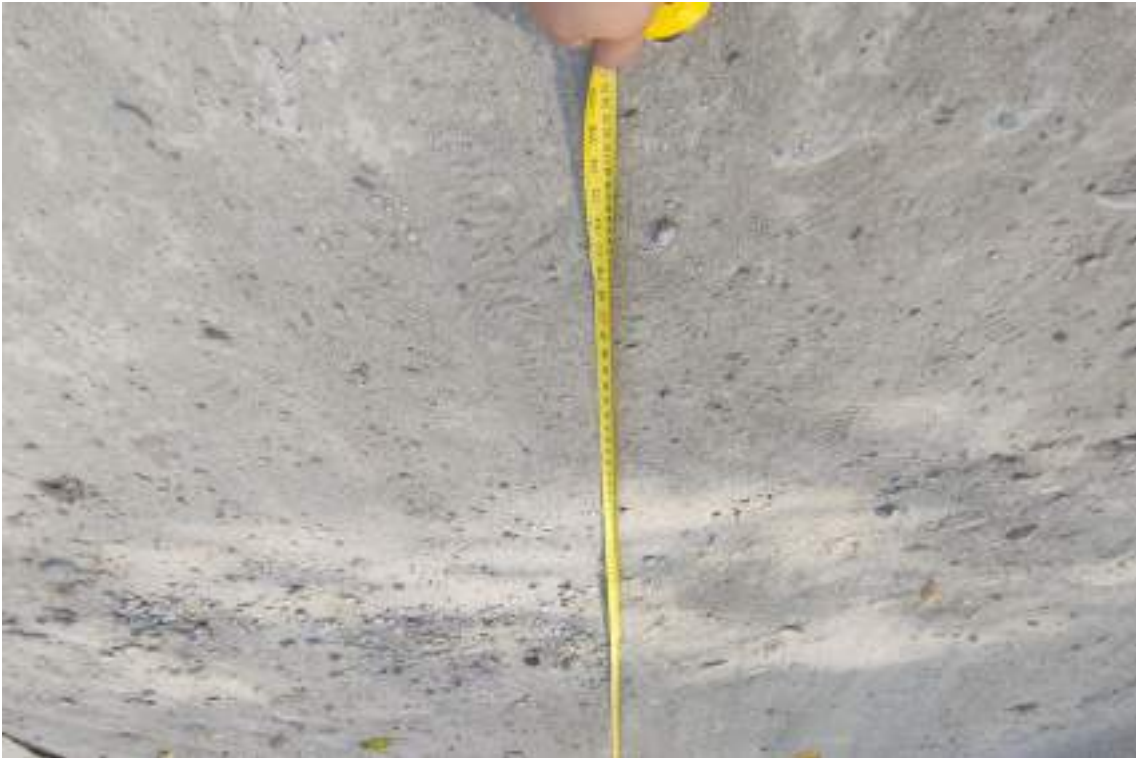
Muestra – 11

Figura 92. Falla por desprendimiento en la muestra número once.

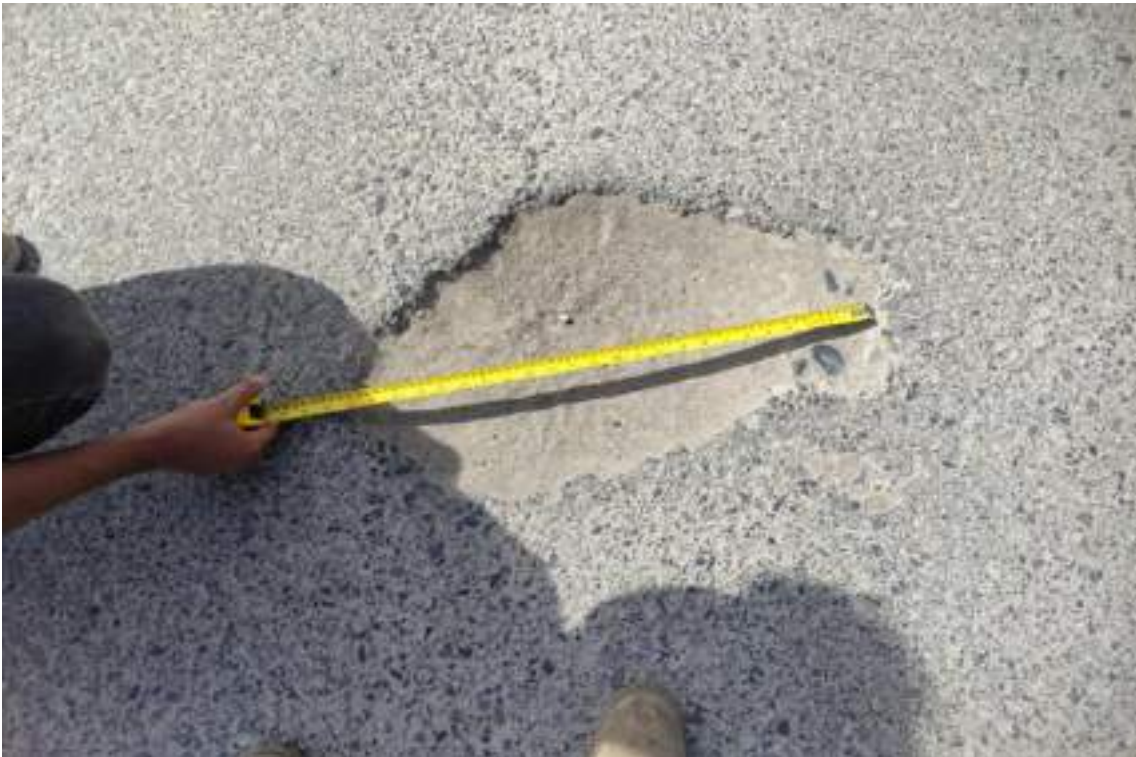
Muestra – 12

Figura 93. Falla denominada "hueco" en la muestra número doce.

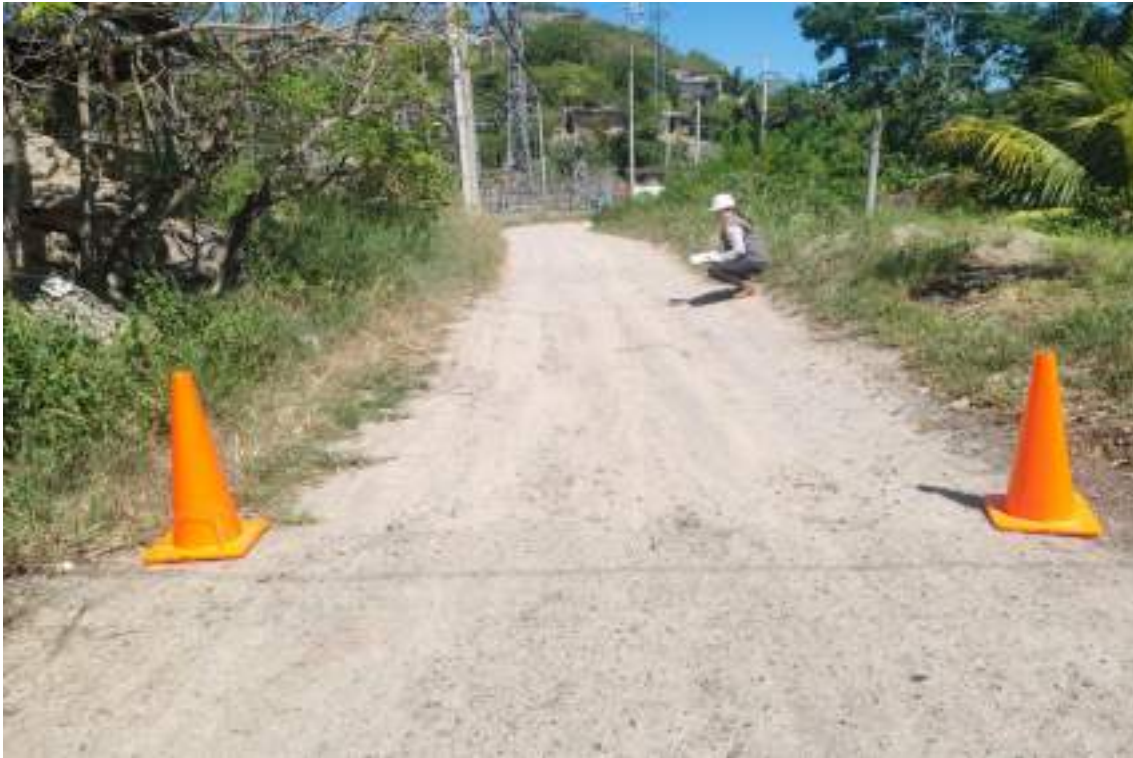
Muestra adicional – 01

Figura 94. Pavimento deteriorado en su totalidad por presencia de fallas por huecos, desprendimientos y agregado pulido en la muestra adicional uno.

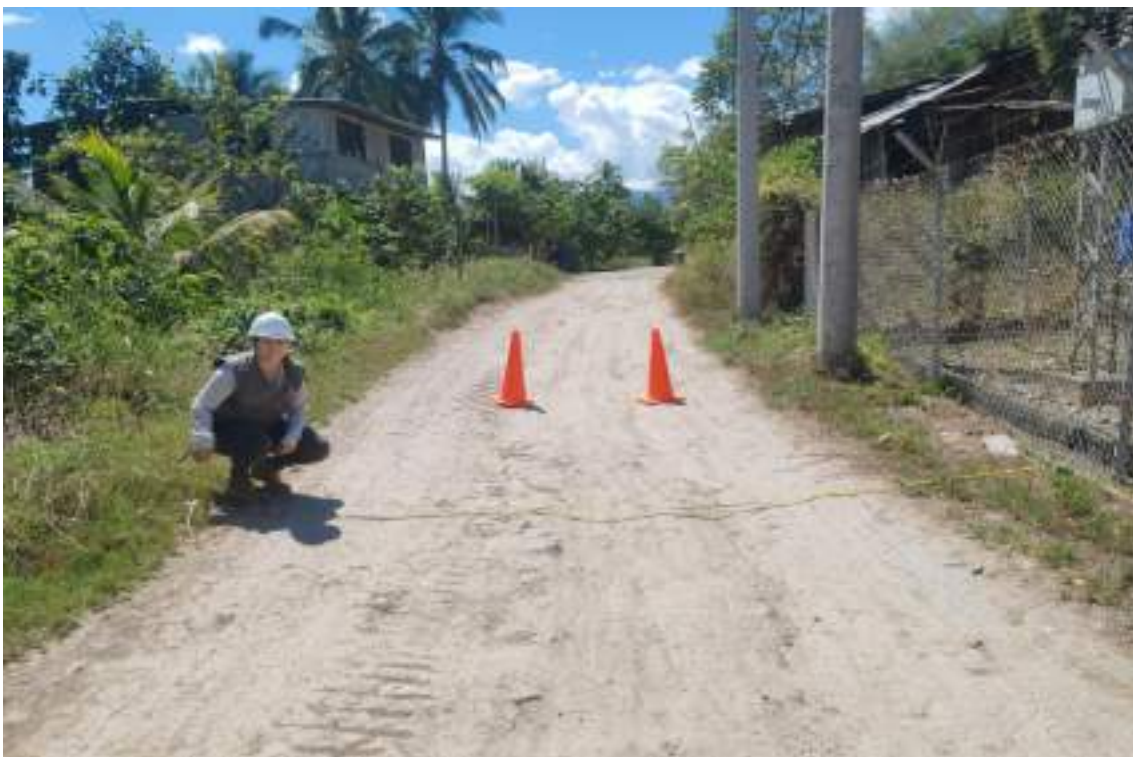
Muestra adicional – 02

Figura 95. Pavimento deteriorado en su totalidad por presencia de fallas por huecos, desprendimientos y agregado pulido en la muestra adicional uno.

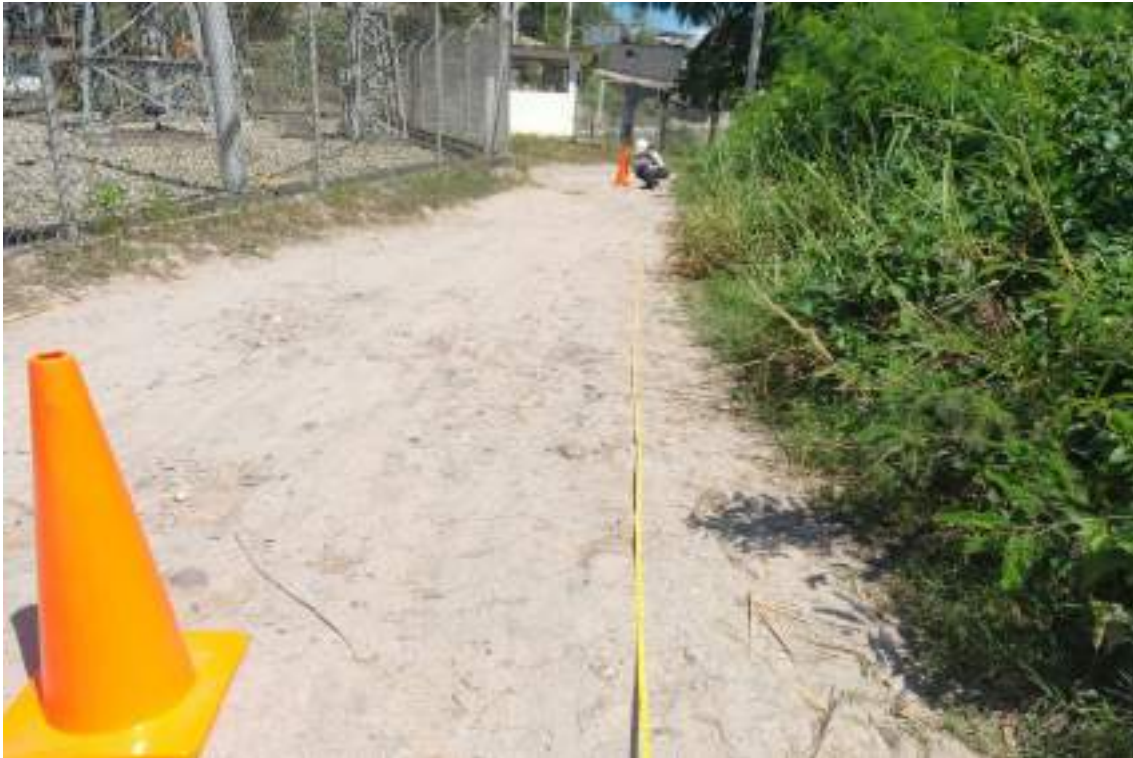
Muestra adicional – 03

Figura 96. Pavimento deteriorado en su totalidad por presencia de fallas por huecos, desprendimientos y agregado pulido en la muestra adicional tres.

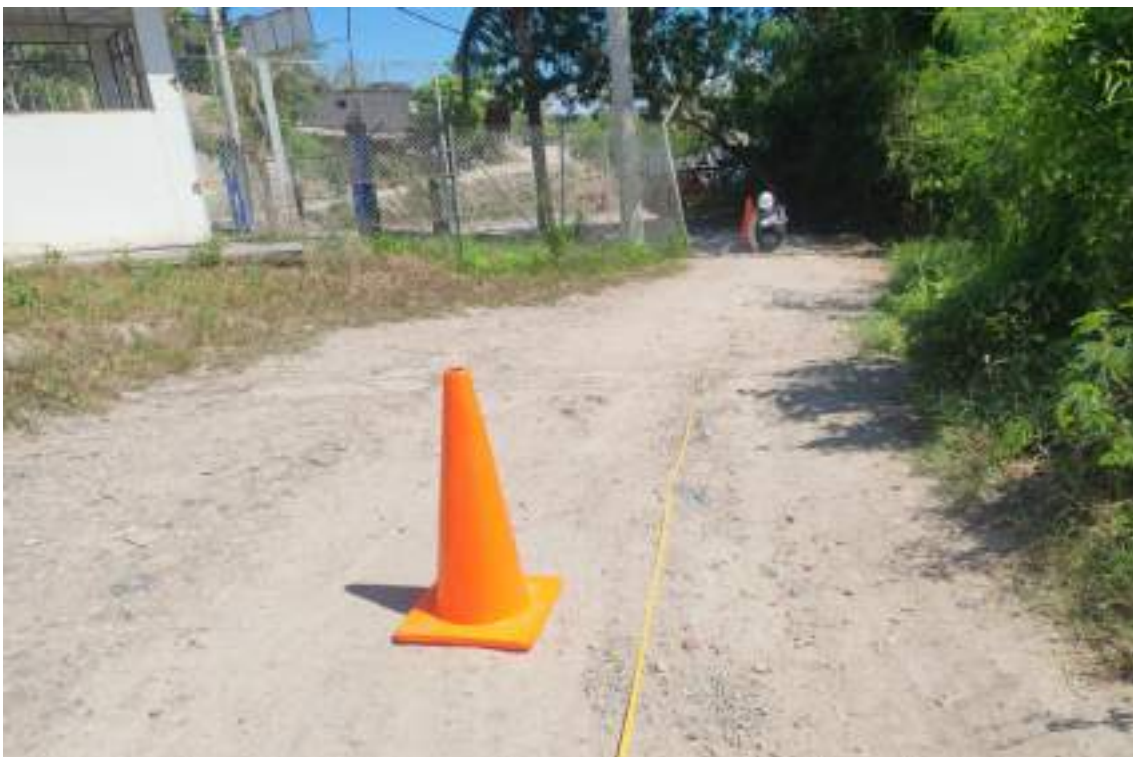
Muestra adicional – 04

Figura 97. Pavimento deteriorado en su totalidad por presencia de fallas por huecos, desprendimientos y agregado pulido en la muestra adicional cuatro.
