**UNIVERSIDAD NACIONAL INTERCULTURAL “FABIOLA  
SALAZAR LEGUÍA” DE BAGUA**

***TESIS PARA OBTENER EL TÍTULO PROFESIONAL DE  
INGENIERO CIVIL***

**Evaluación del nivel de riesgo por siniestros viales asociados al diseño  
geométrico y la señalización en la carretera AM-101, tramo Bagua – Cajaruro,  
Bagua, Amazonas 2025**

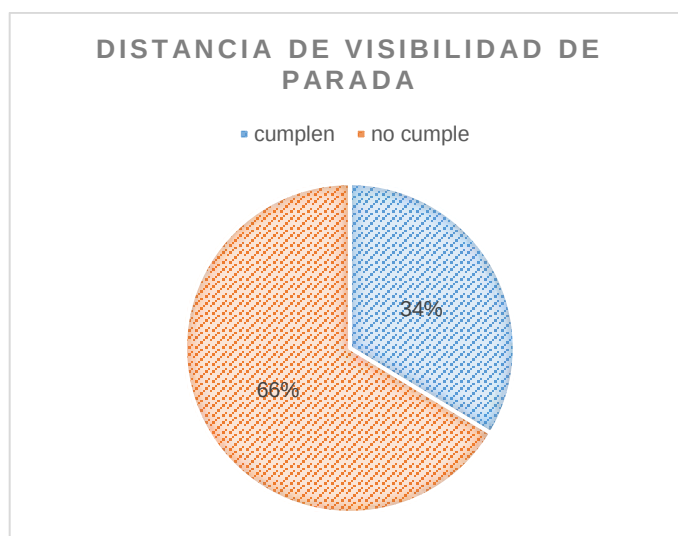
Figura 24 Porcentaje de cumplimiento de distancia de visibilidad de parada.

La tabla 01 del anexo 5 y la figura 24 indican que la longitud de tramos en tangente para la distancia de visibilidad de parada para curvas horizontales, en el tramo considerado de Bagua – Cajaruro no cumple el 66% de los tramos y solo se tiene un cumplimiento normativo del 34%.

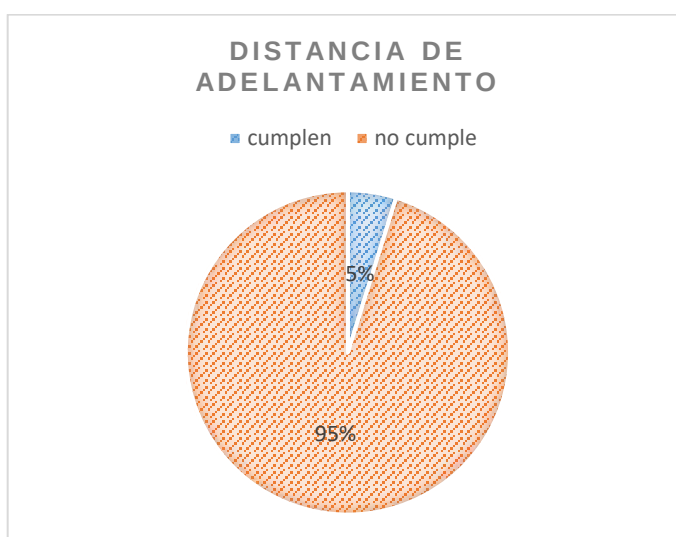
Figura 25 Porcentaje de cumplimiento de la distancia de adelantamiento.

En la Tabla 02 del anexo 5 y la Figura 25 se ha verificado el cumplimiento de la distancia mínima de visibilidad de adelantamiento, en el cual el 95% no está cumpliendo y el 5% si cumple el mínimo establecido.

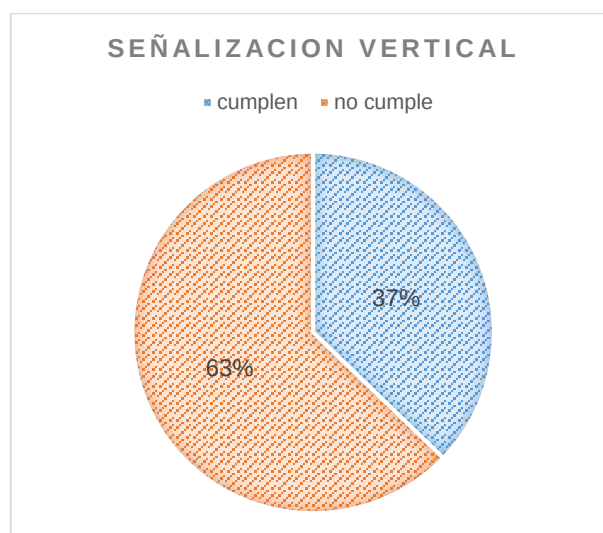
Figura 42 Porcentaje de cumplimiento de la señalización vertical.

La tabla 31 indica los resultados de toda la evaluación de la señalización en el tramo, evidenciando un incumplimiento normativo del 81.5%. Este porcentaje refleja deficiencias en la implementación y adecuación de los dispositivos de control de tránsito de la normativa vigente.
