**UNIVERSIDAD NACIONAL INTERCULTURAL FABIOLA SALAZAR LEGUIA DE BAGUA**

**Evaluación de fallas superficiales en el pavimento flexible a nivel de bicapa de la vía Bagua  
Grande - Cajaruro - Bagua del km 17+000 al km 20 +000 Amazonas 2024**

***Tesis para obtener el grado académico de Ingeniero Civil***

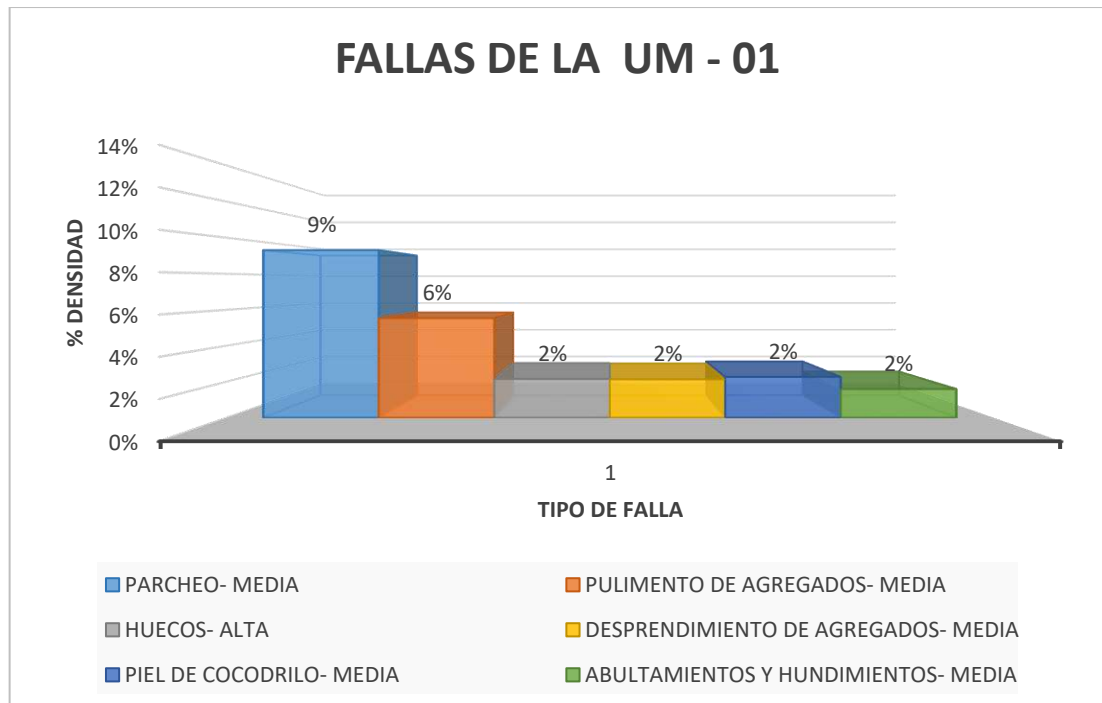
Figura 6 Fallas del pavimento en la unidad de muestra 01 (UM-01)

- La UM-01 presenta un panorama mixto de fallas, donde el parcheo y el pulimento de agregados son los más representativos en densidad.
- La existencia de huecos de alta severidad y piel de cocodrilo (aunque en baja proporción) es una alerta, pues son indicativos de un deterioro progresivo tanto superficial como estructural.
- El pavimento de esta zona ya ha requerido mantenimiento previo (parcheos) y muestra signos de desgaste superficial y estructural temprano.

Considerando la combinación de fallas, sus porcentajes de densidad y la severidad reportada, el **estado global de la UM-01 se clasifica como “Malo”**, lo cual refleja un pavimento con deterioro avanzado que requiere intervenciones de mantenimiento correctivo.

La Figura 6 muestra la distribución de las fallas del pavimento en la unidad de muestreo UM-01, observándose que el mayor porcentaje corresponde al parcheo, seguido del pulimento de agregados, mientras que las fallas como huecos, desprendimiento de agregados, piel de cocodrilo y abultamientos y hundimientos presentan menores proporciones. Sin embargo, la presencia de estas fallas evidencia un deterioro superficial del pavimento. En términos generales, la unidad de muestreo presenta una condición que requiere intervenciones de mantenimiento para evitar el incremento del deterioro y garantizar la serviciabilidad de la vía.

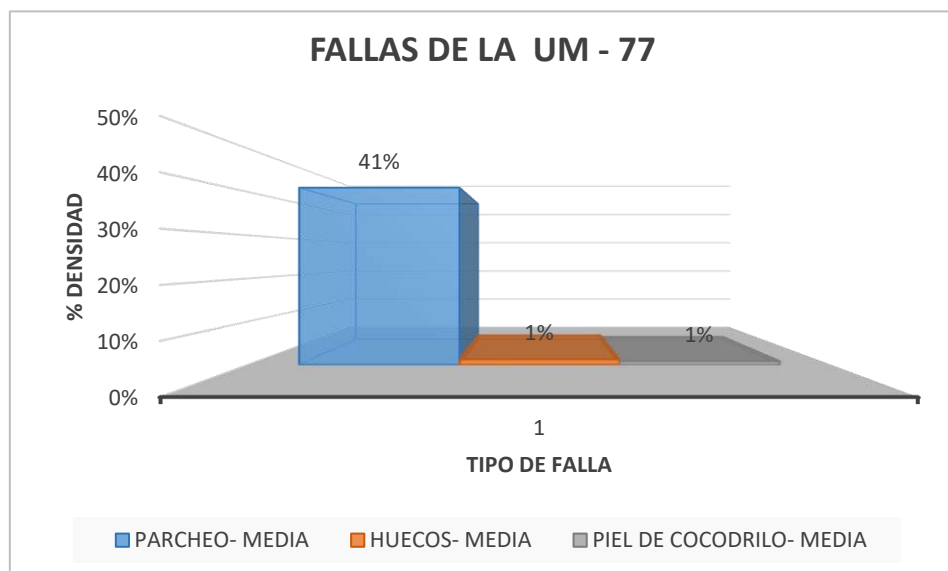
Figura 12 Fallas del pavimento en la unidad de muestra 77 (UM-77)

La Figura 12 muestra la distribución de las fallas del pavimento en la unidad de muestreo UM-77, observándose que el mayor porcentaje corresponde al parcheo, mientras que

La Unidad de Muestra 77, con un área de 231 m<sup>2</sup>, presenta un estado fallado, con predominio del parcheo (41%), acompañado de huecos (1%) y piel de cocodrilo (1%). Esto evidencia que el pavimento ha sufrido múltiples reparaciones previas, además de deterioros estructurales iniciales.

En el contexto de la vía Bagua Grande – Cajaruro – Bagua (km 17+000 al km 20+000), esta unidad representa un punto crítico que compromete la seguridad vial y la durabilidad del tramo, siendo necesaria una rehabilitación integral, más allá de simples mantenimientos superficiales.
