**UNIVERSIDAD NACIONAL INTERCULTURAL “FABIOLA  
SALAZAR LEGUÍA” DE BAGUA**

**ESCUELA PROFESIONAL DE INGENIERÍA CIVIL**

**Evaluación del nivel de satisfacción de beneficiarios, propuesta de  
mejoramiento estructural y económico en módulos de viviendas de  
Techo Propio en el distrito de Bagua Grande, departamento de  
Amazonas.**

**TRABAJO DE INVESTIGACIÓN PARA OBTENER  
EL TÍTULO PROFESIONAL DE INGENIERO CIVIL**

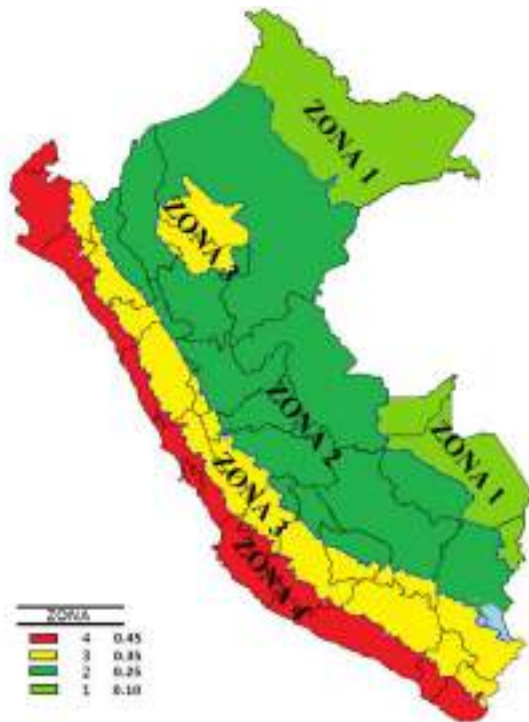
**Figura 4**

*Factor zona*

*Nota.* Mapa de zonas sísmicas. Adaptado de la Norma E.030 - Diseño Sismorresistente (2020).

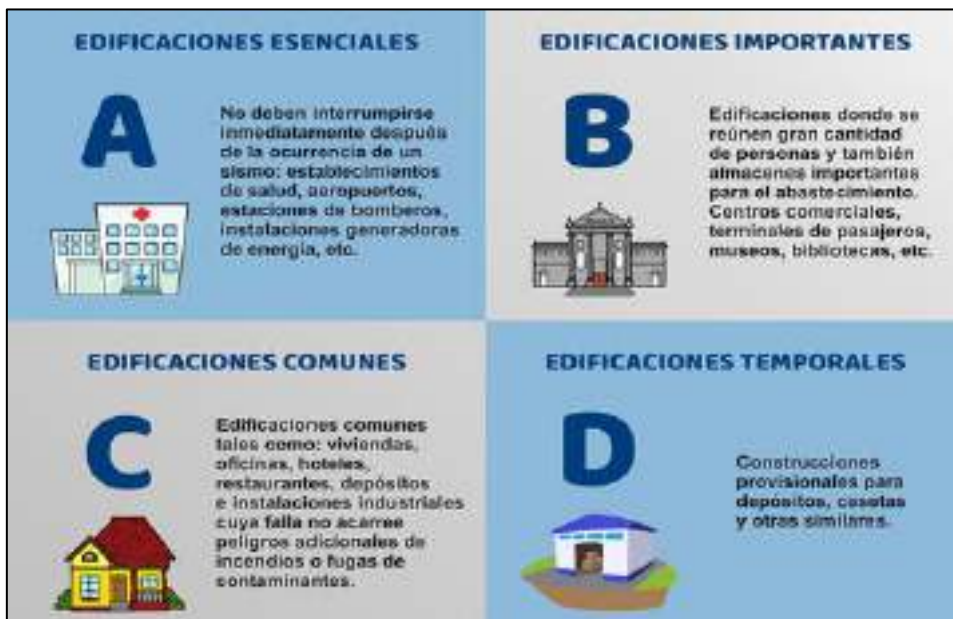
*Factor de uso*

*Nota.* Factor de Uso y Categorización de la edificaciones. Adaptado de la norma E.030 - Diseño Sismorresistente (2020)

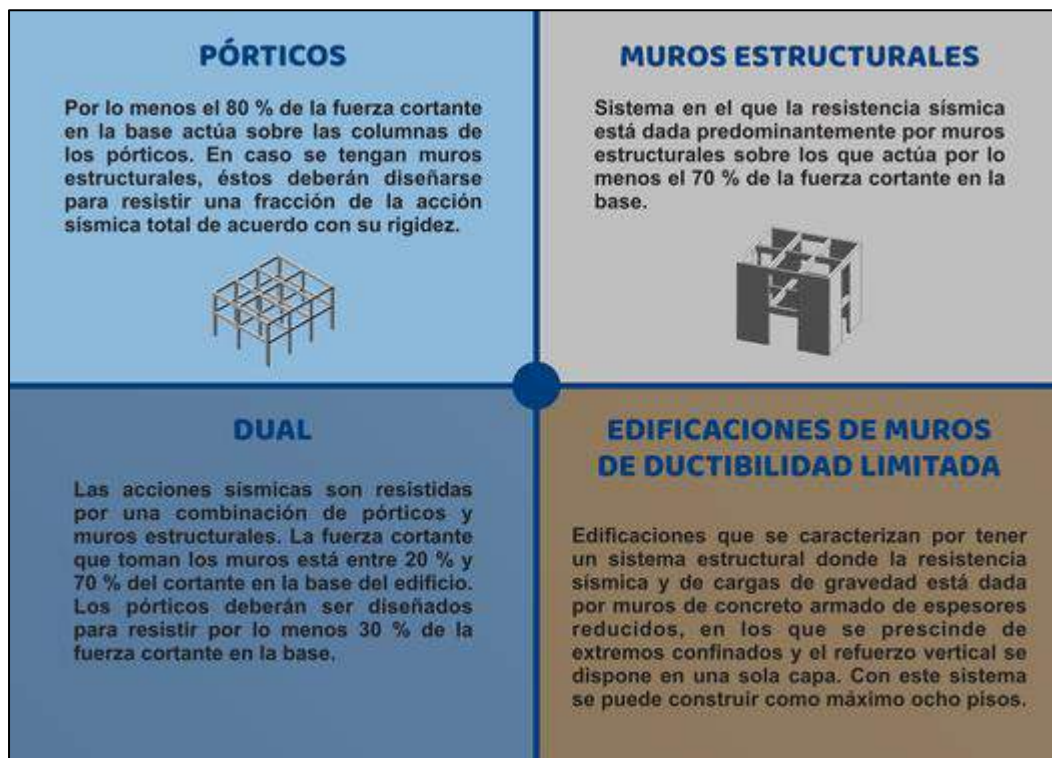
Sistemas Estructurales - Coeficiente e Reducción "Ro"

Nota. Sistemas estructurales. Adaptado de la Norma E.030 - Diseño Sismorresistente (2020).

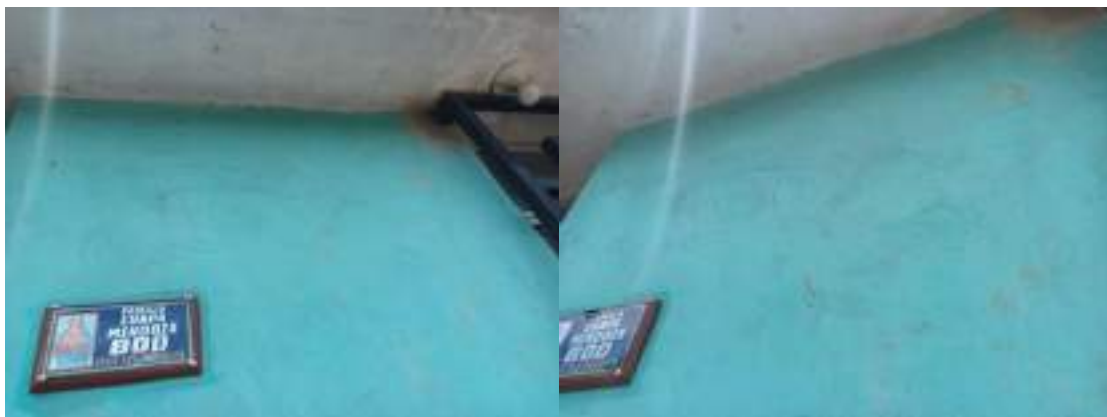
#### **Figura 45**

Sobre la identificación de áreas de mejoramiento estructural se observa en las paredes exteriores (Figura 45) y losa aligerada (Figura 46), debido a la presencia de fisuras.

*Fisura de paredes exteriores de una vivienda beneficiaria de Techo Propio*

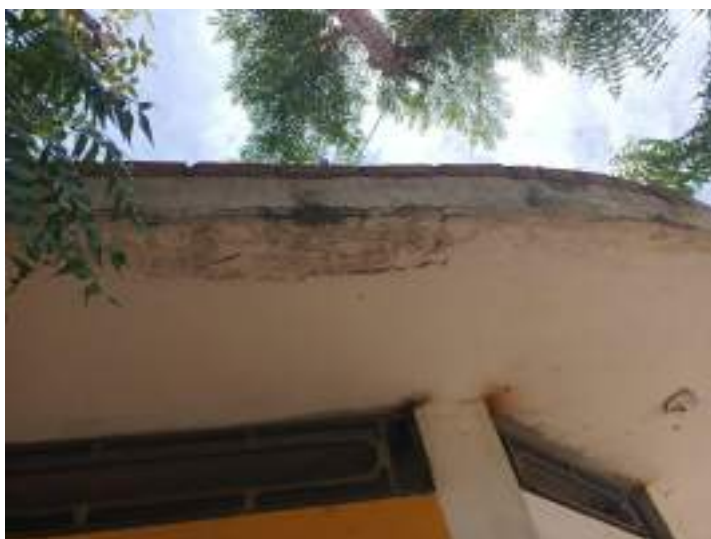
### Figura 47

Mientras que también existe humedad en losa aligerada y paredes interiores de algunas viviendas.

*Humedad en losa aligerada de una vivienda beneficiaria de Techo Propio*

los inmuebles inspeccionados. Pero si se evidencian daños en algunas viviendas, ello se detalla en la Figura 47.

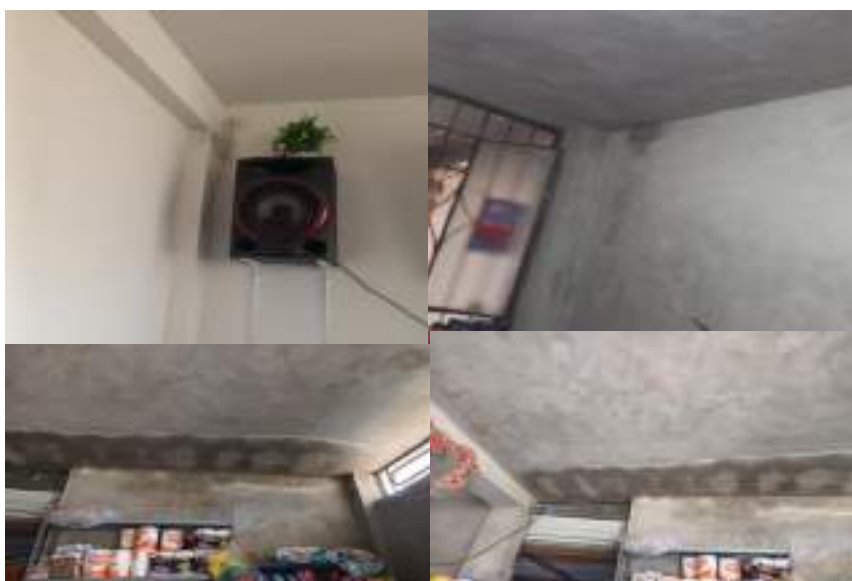
### Figura 48

*Humedad en paredes interiores de unas viviendas beneficiarias de Techo Propio*

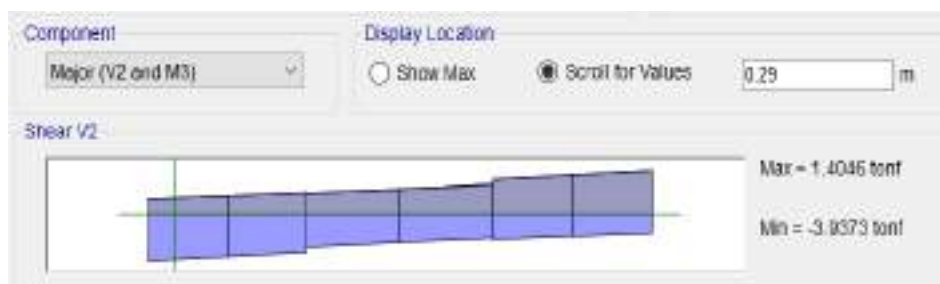
**Figura 67***Cortante Última de diseño (Tn) de Vigas Secundarias*

*Nota.* Cortante última de diseño (Tn) de vigas secundarias del módulo de techo propio (propuesta). Adaptado del programa ETABS.
