**ESCUELA PROFESIONAL DE INGENIERÍA CIVIL**

**“EVALUACIÓN DE LA VULNERABILIDAD SÍSMICA EN LAS  
VIVIENDAS CONSTRUIDAS DE ADOBE EN EL CASERÍO  
GUADALUPE DEL DISTRITO DE BAGUA 2024”**

**TRABAJO DE INVESTIGACIÓN PARA OBTENER EL GRADO  
ACADÉMICO DE INGENIERO CIVIL**

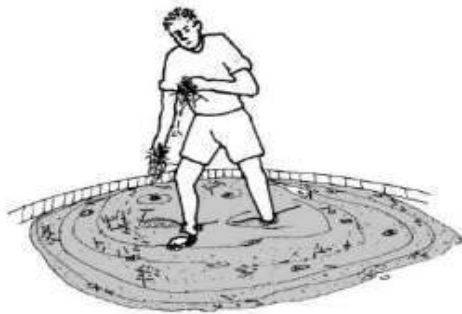
#### Figura 3

*Mezcla con los pies*

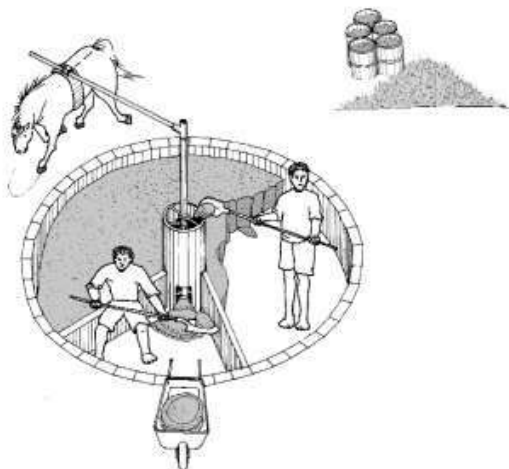
#### **Figura 5**

- *Utilización de mezclador vertical:* Uso de medios rudimentarios, el cual es realizado por un animal (Aedo, 2022).

##### *Mezclador vertical*

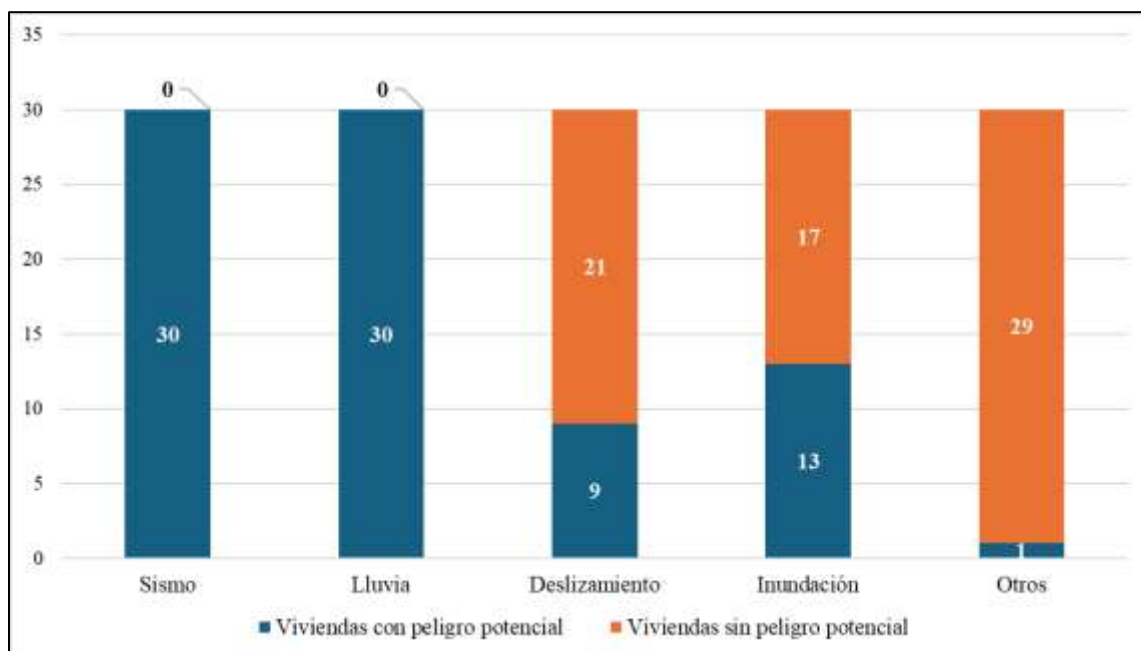
**Figura 11**

*Peligros naturales potenciales que afectan a las viviendas ubicadas en el Caserío Guadalupe, Bagua.*

De acuerdo con la Figura 4, el total de las viviendas (30) ubicadas en el Caserío Guadalupe pueden ser afectadas por los sismos y lluvias como peligro natural potencial, mientras que las inundaciones afectarían a 13 viviendas. Adicionalmente, son 9 viviendas que presentan un peligro potencial de inundaciones. Lo que demuestra que el peligro potencial es más por sismo y lluvia que por deslizamiento e inundación.

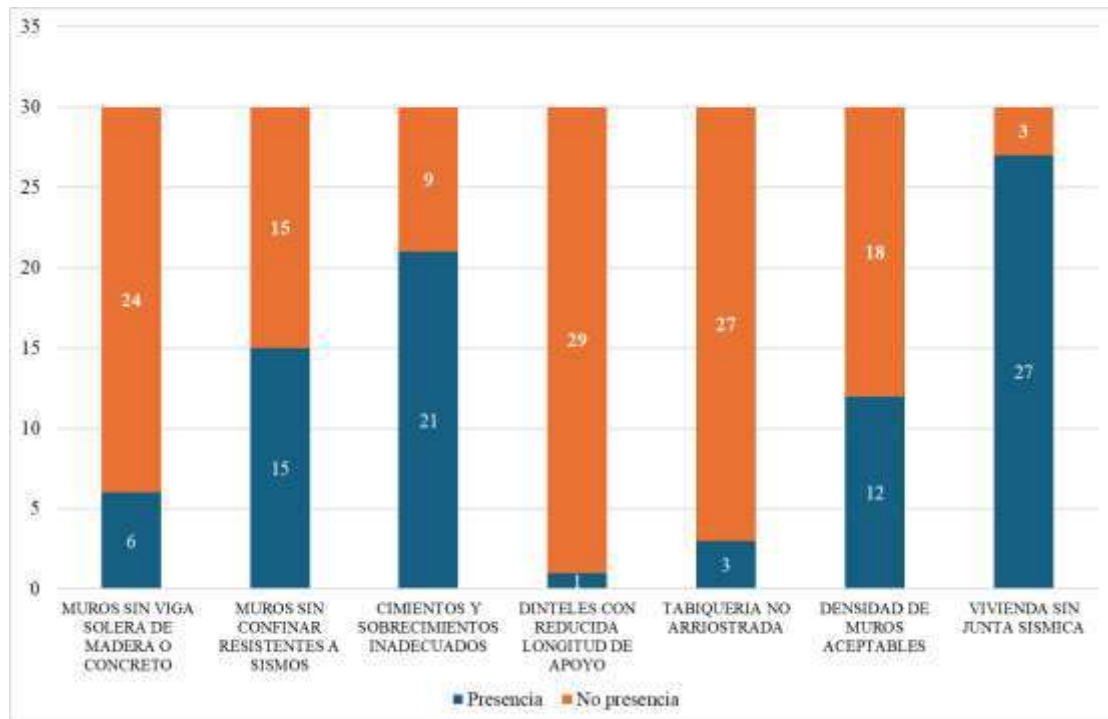
**Figura 12**

*Problemas estructurales de la vivienda*

De acuerdo con la Figura 5, del total de 30 viviendas inspeccionadas, 21 de ellas presentan deficiencias por cimientos y sobrecimientos inadecuados, 27 son viviendas sin junta sísmica, mientras que 15 de ellas tienen muros sin confinar resistencia a sismos. Mientras que sólo una vivienda tiene dinteles con reducida longitud de apoyo.

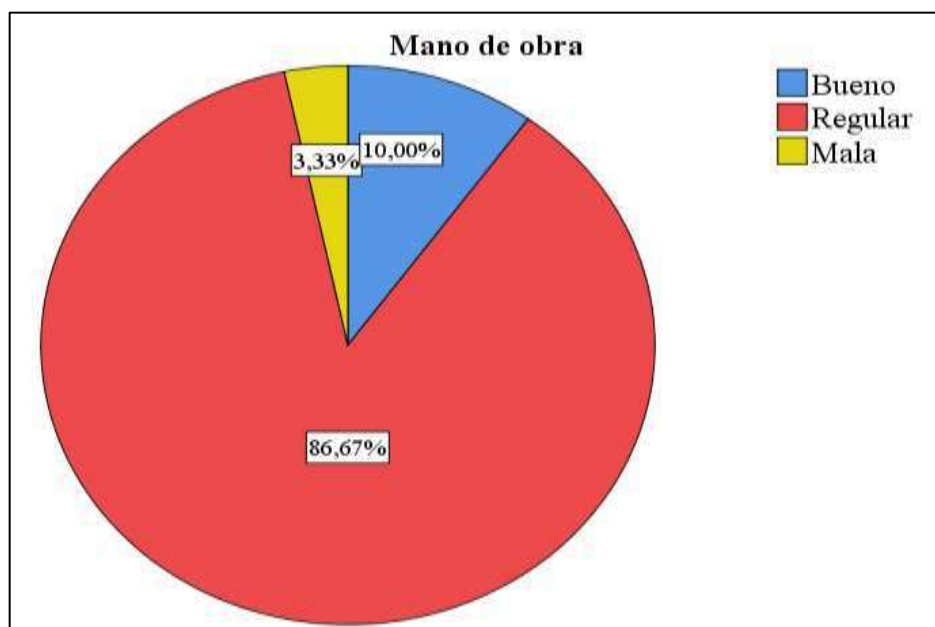
**Figura 14**

*Calidad de mano de obra utilizada en las viviendas del Caserío Guadalupe del distrito de Bagua*

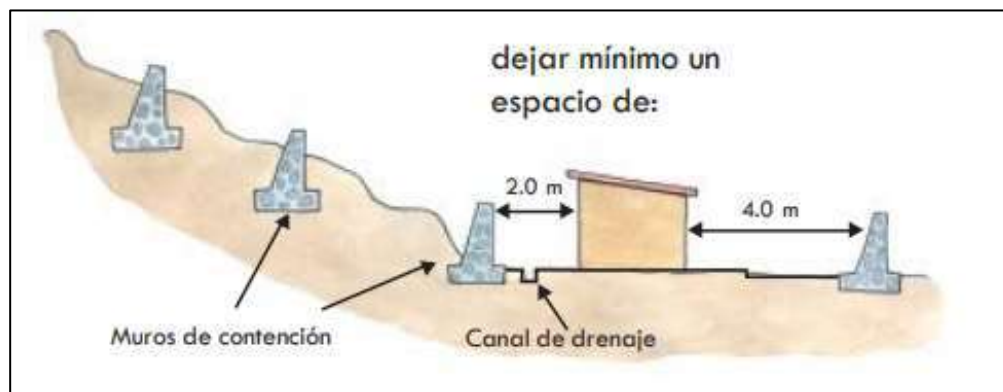
## Figura 16

### Ubicación en pendientes

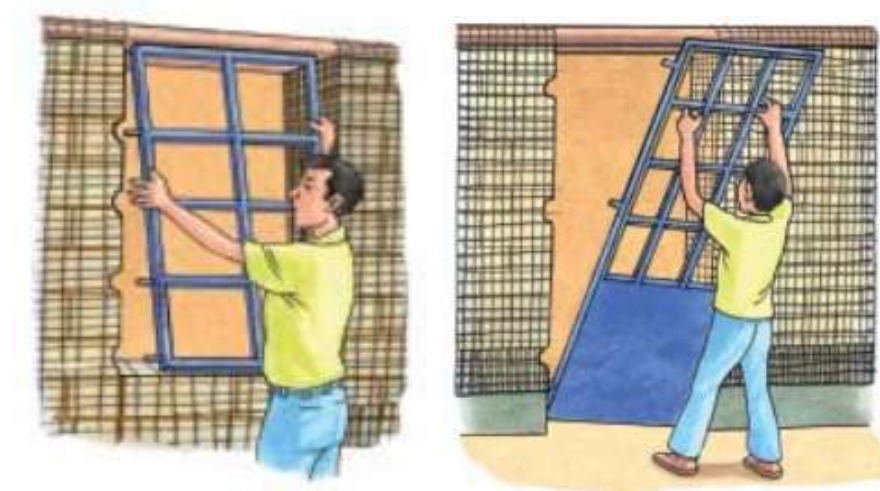
**Figura 19**

*Colocación de puertas y ventanas*
