UNIVERSIDAD NACIONAL INTERCULTURAL “FABIOLA SALAZAR LEGUÍA” DE BAGUA

FACULTAD DE INGENIERIAS ESCUELA PROFESIONAL DE INGENIERIA CIVIL

Evaluación de la serviciabilidad del pavimento flexible por el método PCI de la avenida Bagua, distrito de Bagua, provincia de Bagua, Región de Amazonas

Tesis para obtener el título de ingeniero civil

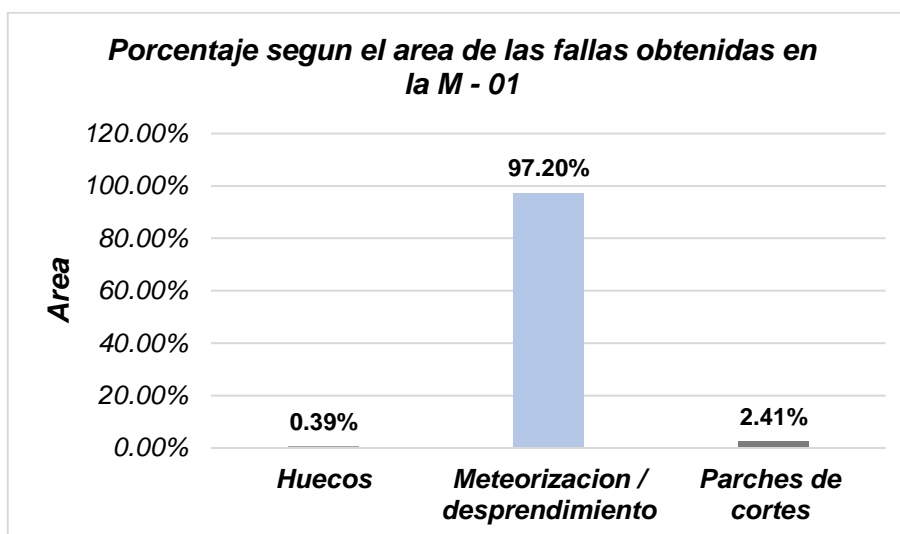
Figura 6. Porcentaje según la falla obtenidos a través de los trabajos en campo en la muestra uno.

El autor constato que la muestra evidencia un deterioro severo que afecta la funcionalidad, seguridad y comodidad de los usuarios. Los resultados mostraron que en un área de 146.25 m² se encontró fallas de ahuellamiento (19 el manual PCI) con alta severidad y una densidad de 69.5 por ciento siendo el que tuvo mayor impacto en

la muestra número uno por presentar un área de 101.64 m². También se obtuvieron fallas por parches (11 en el manual PCI) con un área de 2.52 m² y huecos (13 en el manual PCI) con un área de 0.41 m², ambos con menor porcentaje de presencia. El pavimento que se tiene en la muestra representativa número uno presenta un riesgo elevado a fallas mayores como deformaciones de pavimento o fallas estructurales generando que haya pérdida de soporte de cargas pesadas y reducción de un tránsito seguro y confortable para los usuarios. Como resultado el autor obtuvo un PCI de 12.5 ubicándose en la escala de “MUY MALO”.

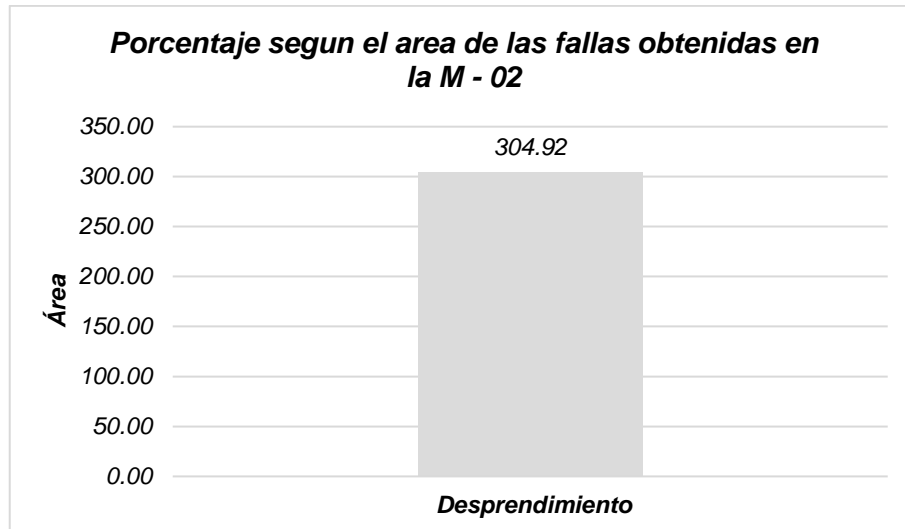
Figura 7. Porcentaje según la falla obtenidos a través de los trabajos en campo en la muestra dos.

El autor constato que la muestra evidencia un deterioro severo por el desgaste total de la superficie de rodadura creando una superficie polvorienta afectando la salud y confort del usuario, además presenta variaciones a nivel de calzada por la presencia de baches profundos. Se tiene un pavimento totalmente fallado en el área de la muestra por no contar con capacidad funcional para ser transitado y tampoco cumplir con su función de brindar un buen servicio. El pavimento que se tiene en la muestra representativa número dos se encuentra funcionando, pero es inaceptable estructuralmente por no poder soportar cargas de tránsito convirtiéndolo en no apto para ser transitado por el usuario. Como resultado el autor obtuvo un PCI de 0 ubicándose en la escala de “FALLADO”.

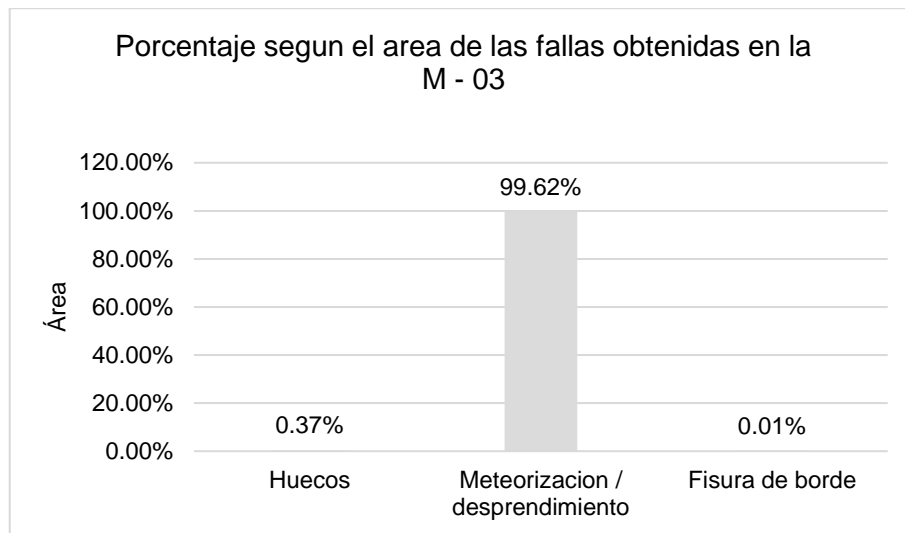
Figura 8. Porcentaje según la falla obtenidos a través de los trabajos en campo en la muestra tres.

El autor constato que la muestra evidencia un deterioro severo afectando la seguridad vial de los usuarios. Los resultados mostraron fallas de ahuellamiento (19 el manual PCI) con alta severidad y una densidad de 86.07 por ciento siendo el que tuvo mayor impacto en la muestra número uno por presentar un área de 268.54 m². También se obtuvieron fallas por fisura de borde (7 en el manual PCI) con un área de 0.98 m² y una densidad de 0.32 por ciento y falla por huecos (13 en el manual PCI) con un área de 0.04 m² y una densidad de 0.01 por ciento; ambos con menor porcentaje de presencia. El pavimento que se tiene en la muestra representativa número tres está en estado funcional, pero es inaceptable estructuralmente por no poder soportar cargas de tránsito convirtiéndolo en no apto para brindar seguridad y comodidad al usuario. Como resultado el autor obtuvo un PCI de 18 ubicándose en la escala de "MUY MALO".

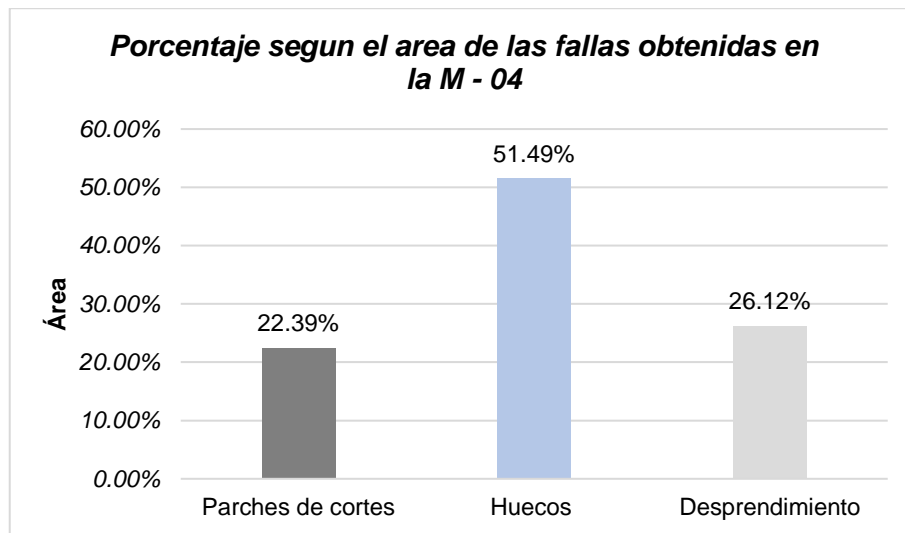
Figura 9. Porcentaje según la falla obtenidos a través de los trabajos en campo en la muestra cuatro.

El autor constato que la muestra evidencia un deterioro leve superficial sin tener impacto en la estructura, pudiéndose intervenir para mantener su funcionalidad. Los resultados mostraron fallas por huecos con un área de 0.04 m² (13 en el manual PCI) con una severidad media y una densidad de 0.58 por ciento siendo el que tuvo mayor impacto en la muestra número cuatro. También se obtuvieron fallas por parches (11 en el manual PCI) con un área de 0.78 m² y una densidad de 0.25 por ciento y desprendimiento (19 en el manual PCI) con un área de 0.91 m² y una densidad de 0.29 por ciento, ambos con menor porcentaje de presencia. El pavimento que se tiene en la muestra representativa número cuatro está en estado funcional con fallas producidas por fatiga térmica a la que la sección del pavimento está expuesta; sin embargo, esta apto para brindar seguridad y comodidad al usuario. Como resultado el autor obtuvo un PCI de 74 ubicándose en la escala de "MUY BUENO".

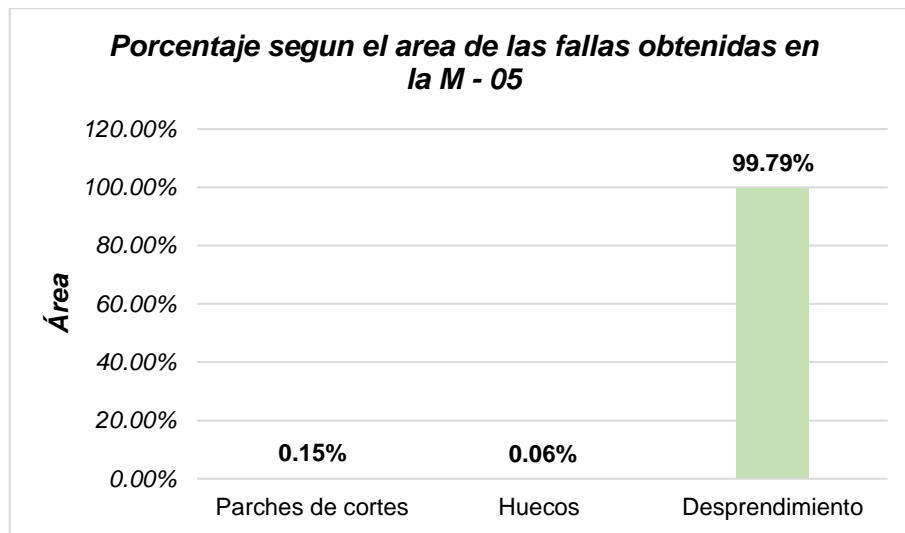
Figura 10. Porcentaje según la falla obtenidos a través de los trabajos en campo en la muestra cinco.

El autor constato que la muestra evidencia un deterioro estructural y una funcionalidad deficiente afectando la capacidad de carga, el servicio y confort de los usuarios diarios. Los resultados mostraron fallas por desprendimiento (19 en el manual PCI) con un área de 199.34 m², con una severidad alta y una densidad de 0.58 por ciento siendo el que tuvo mayor impacto en la muestra número cinco. También se obtuvieron fallas por parches (11 en el manual PCI) con un área de 0.31 m² y una densidad de 0.10 por ciento y falla por huecos con un área de 0.12 m² (13 en el manual PCI), ambos con menor porcentaje de presencia. El pavimento que se tiene en la muestra representativa número cinco presenta perdida de su capacidad funcional y estructural mostrándose no apto para brindar un buen servicio, seguridad y comodidad al usuario. Como resultado e autor obtuvo un PCI de 23.2 ubicándose en la escala de "MUY MALO".

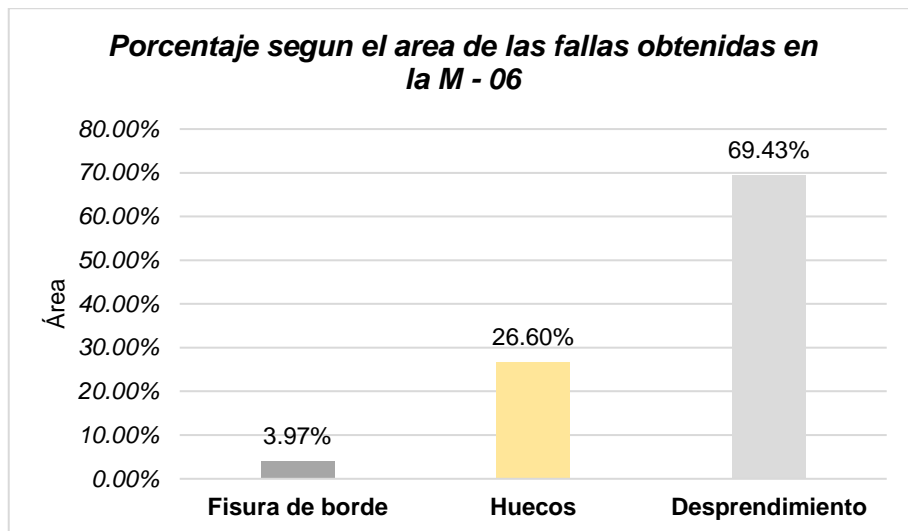
Figura 11. Porcentaje según la falla obtenidos a través de los trabajos en campo en la muestra seis.

El autor constato que la muestra presenta un estado de fallo total perdiendo totalmente la funcionalidad estructural y de servicio. Los resultados mostraron fallas por ahuellamiento (19 el manual PCI) con alta severidad y una densidad de 16.84 por ciento siendo el que tuvo mayor impacto en la muestra número uno por presentar un área de 50.90 m². También se obtuvieron fallas por fisura de borde (7 en el manual PCI) con un área de 2.91 m² y una densidad de 0.96 por ciento y fallas por huecos (13 en el manual PCI) con un área de 19.50 m² y una densidad de 6.45 por ciento; ambos con menor porcentaje de presencia. El pavimento que se tiene en la muestra representativa número cinco ha perdido totalmente su funcionalidad no siendo apto a soportar cargas ni a brindar un buen servicio al usuario. Como resultado el autor obtuvo un PCI de 0 ubicándose en la escala de “FALLADO”.

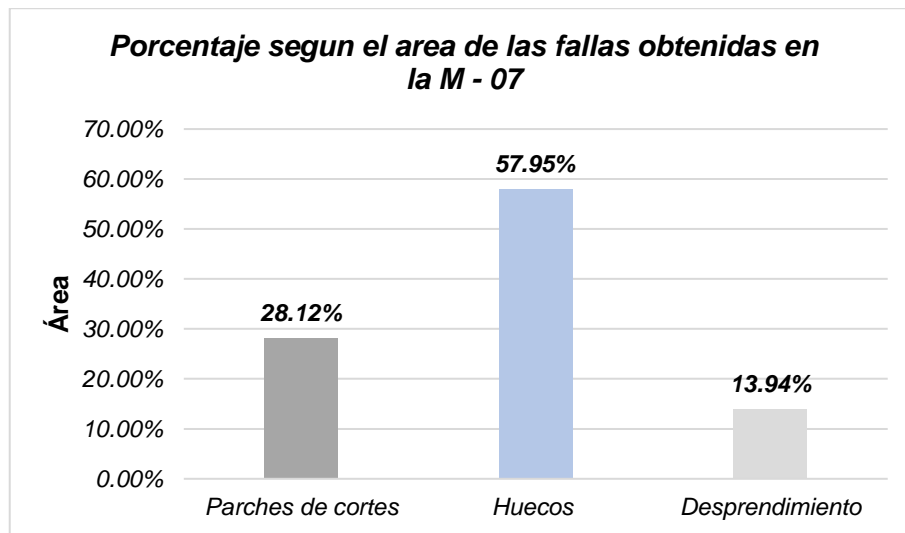
Figura 12. Porcentaje según la falla obtenidos a través de los trabajos en campo en la muestra siete.

El autor constato que la muestra evidencia un deterioro severo en la estructura, afectando la funcionalidad impactando directamente con la seguridad vial y el confort del usuario. Los resultados mostraron fallas por huecos con un área de 11.07 m² (13 en el manual PCI) con una severidad alta y una densidad de 3.96 por ciento siendo el que tuvo mayor impacto en la muestra número siete. También se obtuvieron fallas por parches (11 en el manual PCI) con un área de 5.37 m² y una densidad de 1.92 por ciento y desprendimiento (19 en el manual PCI) con un área de 2.66 m² y una densidad de 0.95 por ciento, ambos con menor porcentaje de presencia. El pavimento que se tiene en la muestra representativa número siete tiene deficiencia en su integridad estructural por el grado de severidad de sus fallas que perjudican directamente a la serviciabilidad que brinda al usuario. Como resultado el autor obtuvo un PCI de 11.5 ubicándose en la escala de "MUY MALO".

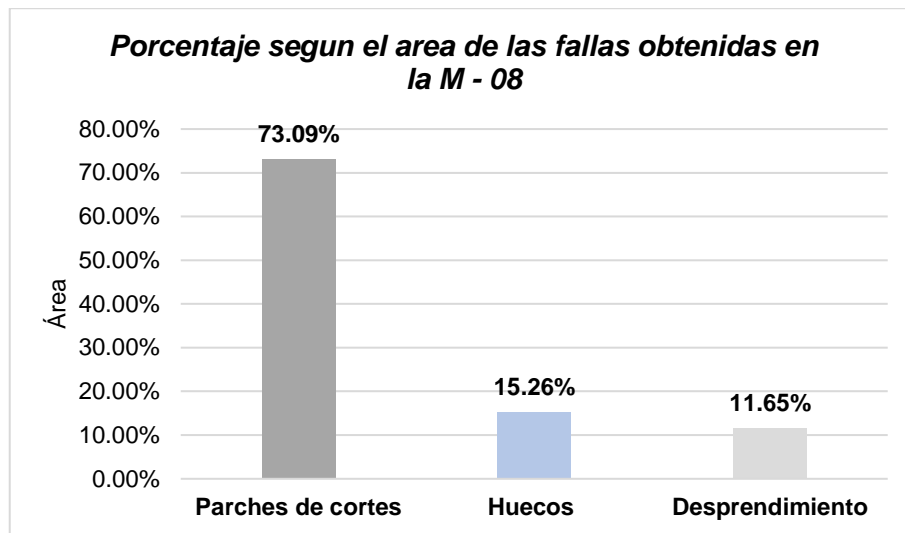
Figura 13. Porcentaje según la falla obtenidos a través de los trabajos en campo en la muestra ocho.

El autor constato que la muestra evidencia un deterioro medio que afecta la funcionalidad del servicio que brinda la sección del pavimento, aunque estructuralmente se encuentre en óptimas condiciones estructurales. Los resultados mostraron fallas por parcheo con un área de 7.84 m² (11 en el manual PCI) con una severidad alta y una densidad de 3.35 por ciento siendo el que tuvo mayor impacto en la muestra número ocho. También se obtuvieron fallas por huecos (13 en el manual PCI) con un área de 1.64 m² y una densidad de 0.70 por ciento y desprendimiento (19 en el manual PCI) con un área de 1.25 m² y una densidad de 0.53 por ciento, ambos con menor porcentaje de presencia. El pavimento que se tiene en la muestra representativa número ocho presenta fallas de nivel medio, pero aun así esta optimo en soportar condiciones de carga y seguir brindando servicio a los usuarios. Como resultado el autor obtuvo un PCI de 52.5 ubicándose en la escala de "REGULAR".

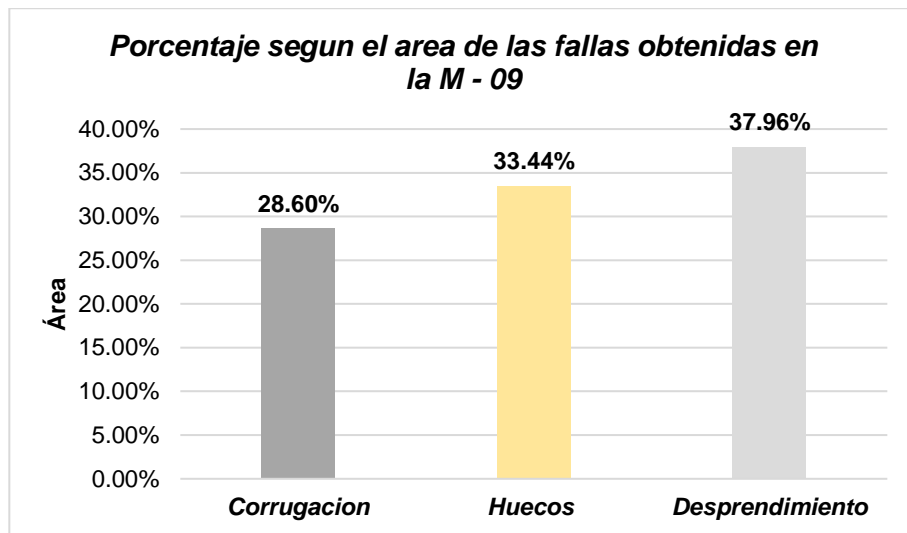
Figura 14. Porcentaje según la falla obtenidos a través de los trabajos en campo en la muestra nueve.

El autor constato que la muestra evidencia un deterioro severo que compromete la seguridad del usuario y la funcionalidad estructural del tramo por tener riesgo de falla estructural. Los resultados mostraron fallas por desprendimiento con un área de 10.35 m² (19 en el manual PCI) con una severidad media y una densidad de 3.29 por ciento siendo el que tuvo mayor impacto en la muestra número nueve. También se obtuvieron fallas por corrugación (5 en el manual PCI) con un área de 7.80 m² y una densidad de 2.48 por ciento y fallas por huecos (13 en el manual PCI) con un área de 9.12 m² y una densidad de 2.89 por ciento, ambos con menor porcentaje de presencia. El pavimento que se tiene en la muestra representativa número nueve presenta fallas con severidad media y alta que han generado la perdida de la capacidad estructural, así como la perdida de seguridad y confort del usuario. Como resultado el autor obtuvo un PCI de 18 ubicándose en la escala de "MUY MALO".

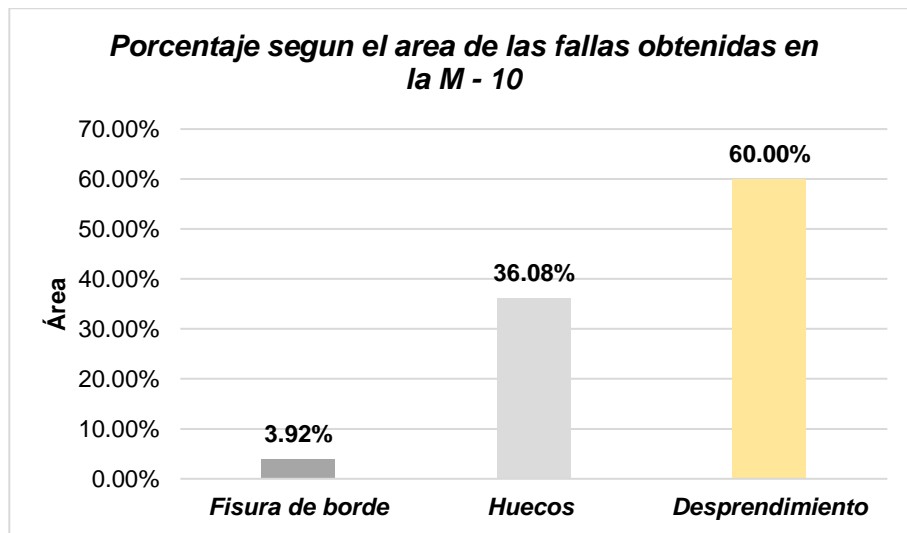
Figura 15. Porcentaje según la falla obtenidos a través de los trabajos en campo en la muestra diez.

El autor constato que la muestra evidencia un deterioro severo que afecta a la perdida de flexibilidad y contracción térmica originando fisuras de borde y provocando filtraciones de agua que afectan a la estructura del pavimento. Los resultados mostraron fallas por desprendimiento con un área de 21.25 m² (19 en el manual PCI) con una severidad alta y una densidad de 6.92 por ciento siendo el que tuvo mayor impacto en la muestra número nueve. También se obtuvieron fallas por fisura de borde (7 en el manual PCI) con un área de 1.39 m² y una densidad de 0.45 por ciento y fallas por huecos (13 en el manual PCI) con un área de 12.78 m² y una densidad de 4.16 por ciento, ambos con menor porcentaje de presencia. El pavimento que se tiene en la muestra representativa número diez presenta fallas con severidad alta afectadas estructuralmente en su mayor parte del pavimento generando la pérdida de soporte de cargas, su textura rugosa y además que brinda bajo servicio al usuario por la pérdida de seguridad y confort. Como resultado el autor obtuvo un PCI de 6.5 ubicándose en la escala de "FALLADO".

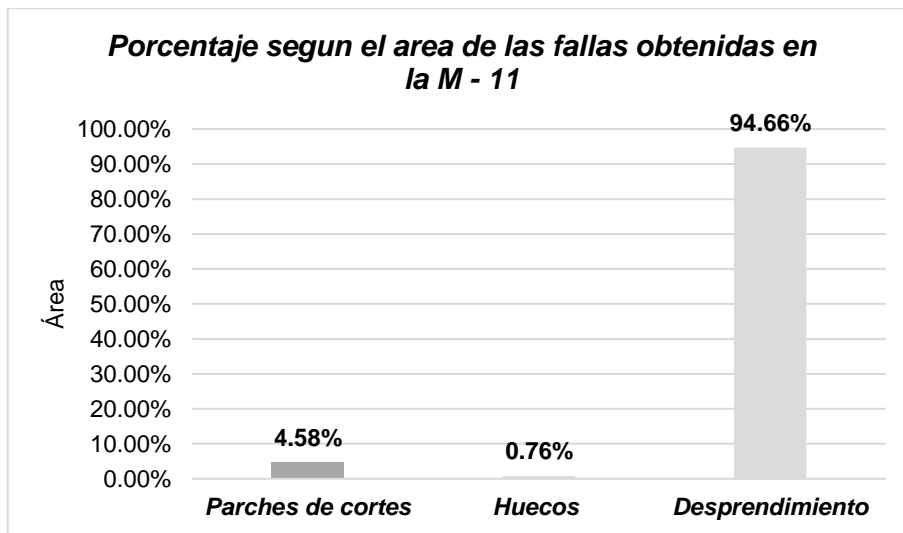
Figura 16. Porcentaje según la falla obtenidos a través de los trabajos en campo en la muestra once.

El autor constato que la muestra evidencia un deterioro significativo estructural, pero aún conserva cierto grado de funcionalidad a nivel de servicio, además presenta deformaciones y deficiencias en el compactado de las capas. Los resultados mostraron fallas por parches con un área de 71.89 m² (11 en el manual PCI) con una severidad alta y una densidad de 24.85 por ciento siendo el que tuvo mayor impacto en la muestra número once. También se obtuvieron fallas por desprendimiento (19 en el manual PCI) con un área de 3.48 m² y una densidad de 1.20 por ciento y fallas por huecos (13 en el manual PCI) con un área de 0.58 m² y una densidad de 0.20 por ciento, ambos con menor porcentaje de presencia. El pavimento que se tiene en la muestra representativa número once presenta fallas con severidad alta originando fallas a nivel estructural, por la pérdida de soporte de cargas, además de conllevar al bajo servicio brindado al usuario. También se presencié la filtración de agua proveniente de las lluvias hacia las capas estructurales del pavimento, siendo este una causa también para su debilitamiento. Como resultado el autor obtuvo un PCI de 27.5 ubicándose en la escala de "MALO".

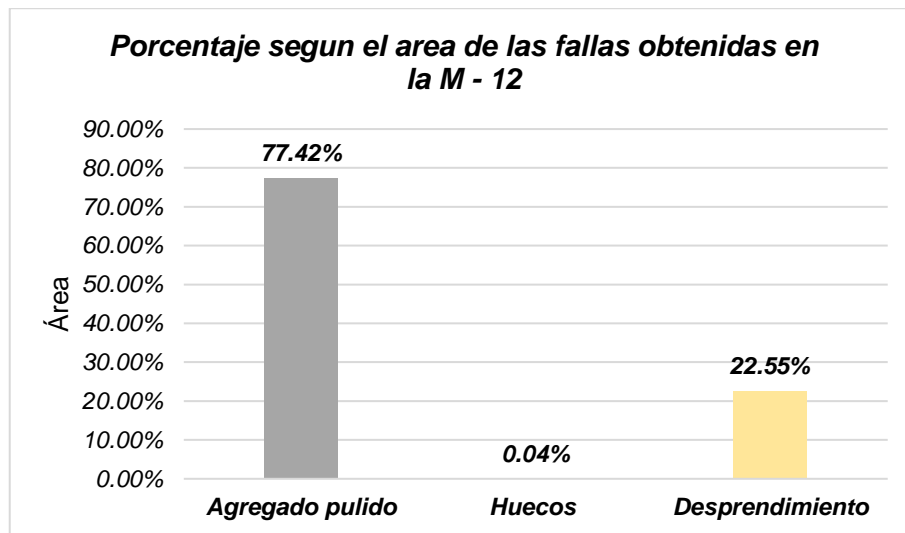
Figura 17. Porcentaje según la falla obtenidos a través de los trabajos en campo en la muestra doce.

El autor constato que la muestra evidencia un deterioro leve, por que aun conserva su funcionalidad estructural y de servicio seguro y confortable, además presente leve presencia de pulidos a causa de una mala adherencia de los materiales usados en el pavimento. Los resultados mostraron fallas por agregado pulido en la superficie de rodadura con un área de 78.20 m² (12 en el manual PCI) con una severidad alta y una densidad de 24.86 por ciento siendo el que tuvo mayor impacto en la muestra número doce. También se obtuvieron fallas por desprendimiento (19 en el manual PCI) con un área de 22.78 m² y una densidad de 7.24 por ciento y fallas por huecos (13 en el manual PCI) con un área de 0.04 m² y una densidad de 0.01 por ciento, ambos con menor porcentaje de presencia. El pavimento que se tiene en la muestra representativa número doce presenta fallas con severidad alta a causa de una mala compactación y mezcla en la combinación de materiales del pavimento generando en esta área el desprendimiento de agregado pulido que provoca polvareda y cierta vibración de media a alta en los neumáticos del usuario. Como resultado el autor obtuvo un PCI de 34.5 ubicándose en la escala de "MALO".

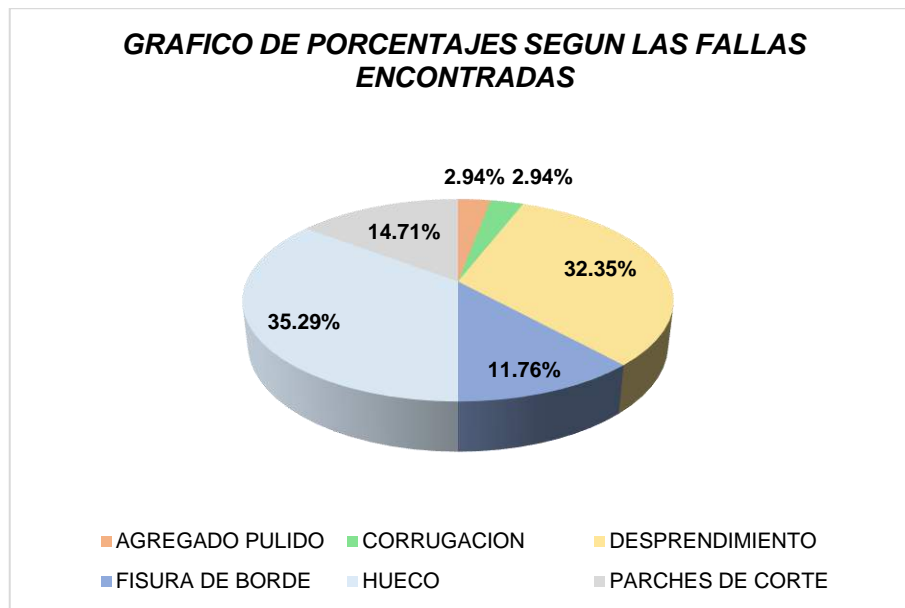
Figura 18. Gráfico de porcentajes de las fallas encontradas en las muestras representativas.

Según el gráfico las principales fallas encontradas corresponden a huecos, desprendimiento, representando el 35.29 por ciento y 32.35 por ciento respectivamente; en conjunto forman la mayor presencia de fallas encontradas en las muestras representativas; estas fallas están relacionadas con cortes, vacíos en la estructura y desgaste de la superficie de rodadura. También se observó fallas de parches de corte con 14.71 por ciento, fisura de borde con 11.76 por ciento, agregado pulido y corrugación con 2.94 por ciento, deduciendo que estas fallas son poco comunes o se presentan en menor cantidad en las muestras seleccionadas.

En conclusión, se puede deducir que el 61.76 por ciento corresponden a problemas de tipo estructural (huecos, fisura de borde y parches de corte), mientras que lo restante correspondiente a 38.24 por ciento representa a fallas por desgaste de la superficie de rodadura. Esto quiere decir que el pavimento ha perdido su capacidad portante comprometido de manera muy severa a la funcionalidad, seguridad y confort de los usuarios y la vida útil del pavimento.

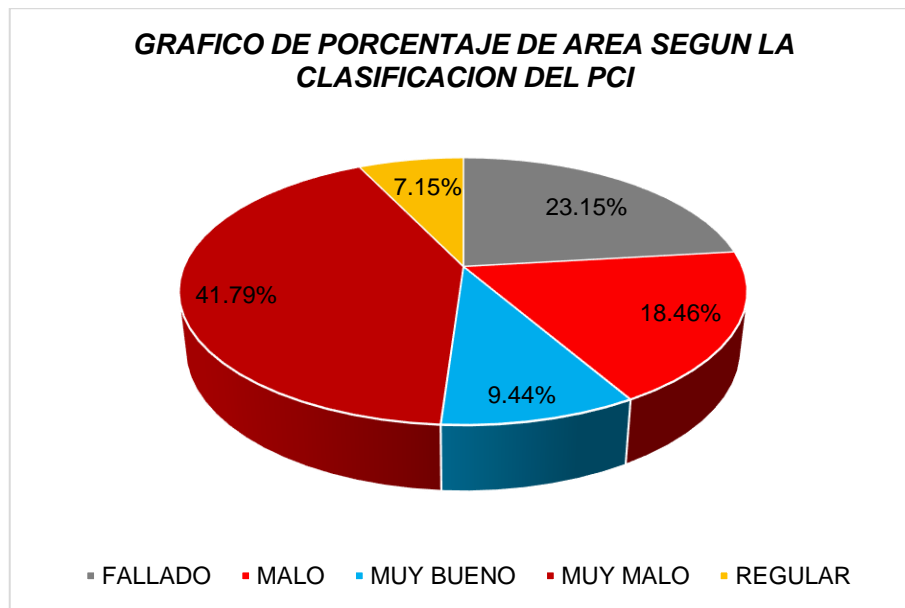
Figura 19. Gráfico de porcentajes de la escala del PCI según el área obtenida en las unidades de muestreo representativas.

De acuerdo con el gráfico, indica un elevado grado de deterioro en la superficie analizada presentando clasificación de “MUY MALO” en un 41.79 por ciento, “MALO” en un 18.46 por ciento y “FALLADO” en un 23.15 por ciento. También se tiene una clasificación de “REGULAR” y de “MUY BUENO” en un 7.15 por ciento y en un 9.44 por ciento reflejando que el pavimento en buenas condiciones se encuentra en menor porción a diferencia del pavimento dañado.

En resumen, el 83.42 por ciento del área total analizada se encuentra en mal estado indicando que la sección de pavimento presenta severas deficiencias estructurales y funcionales. Solo el 16.59 por ciento presenta un estado aceptable y funcional.

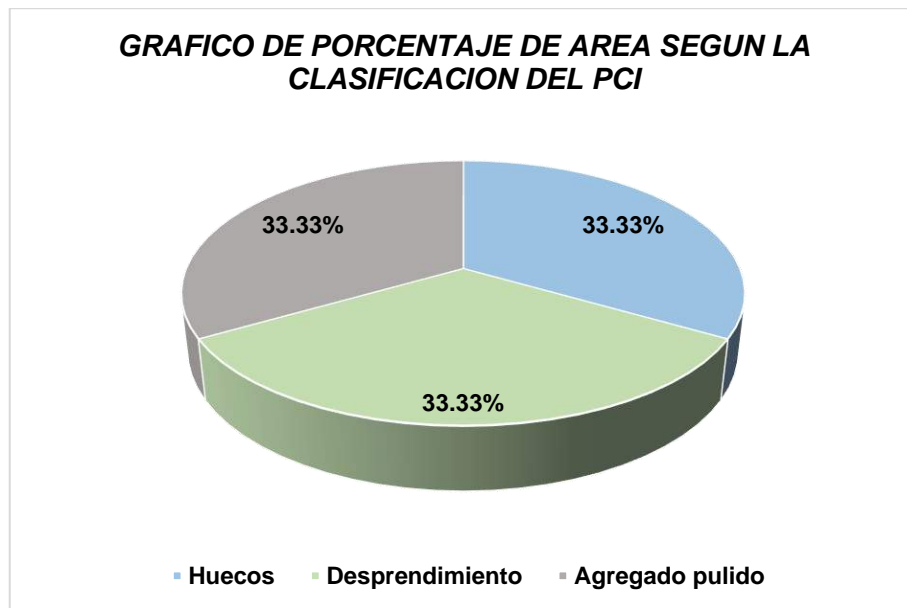
Figura 20. Gráfico de porcentajes de las fallas encontradas en las muestras adicionales.

De acuerdo con el gráfico, indica que el pavimento en estas muestras presenta fallas por huecos, desprendimiento y agregado pulido en igual proporción de 33.33 por ciento. Con esto se deduce que en las fallas adicionales se ha tenido mayor presencia de desgaste superficial, pero también se ha obtenido que presenta fallas estructurales en las capas del pavimento.

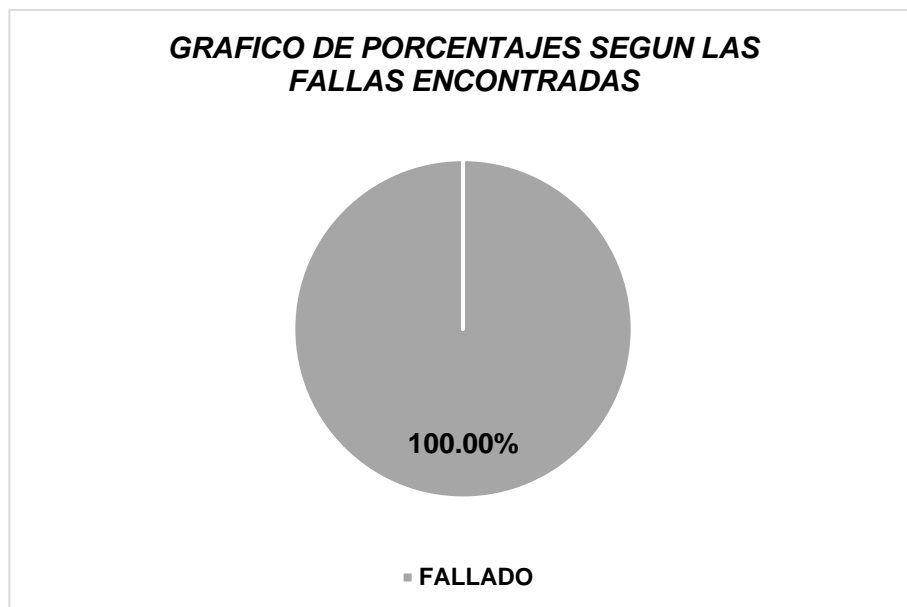
Figura 21. Gráfico de porcentajes de la escala del PCI según el área obtenida en las unidades de muestreo representativas.

De acuerdo con el gráfico se tiene que las muestras analizadas según el PCI se encuentran en nivel de "FALLADO", esto indica que todas las muestras adicionales
