**UNIVERSIDAD NACIONAL INTERCULTURAL “FABIOLA  
SALAZAR LEGUÍA” DE BAGUA**

***TESIS PARA OBTENER EL TÍTULO PROFESIONAL DE  
INGENIERO CIVIL***

**Evaluación del nivel de riesgo por siniestros viales asociados al diseño  
geométrico y la señalización en la carretera AM-101, tramo Bagua – Cajaruro,  
Bagua, Amazonas 2025**

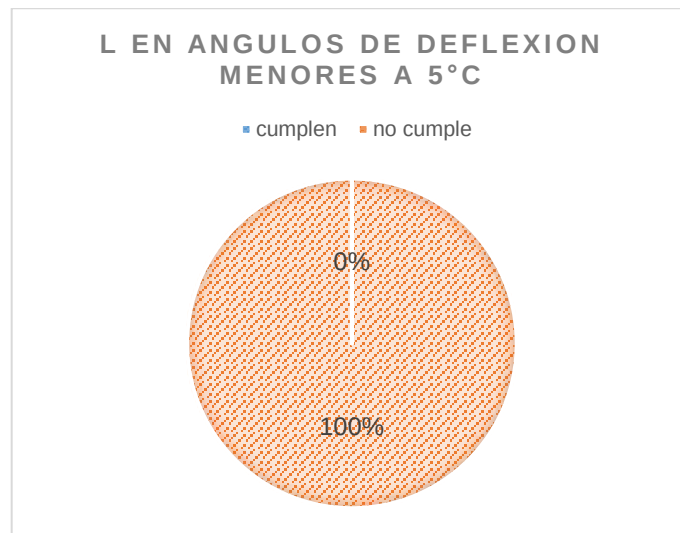
Figura 27 Porcentaje de cumplimiento de L en ángulos de deflexión menores a 5 °C.

La tabla 03 del anexo 5 y la figura 27 indican que la longitud mínima para curvas horizontales en ángulos iguales o menores de 5°, en el tramo considerado de Bagua – Cajaruro no cumple el 100% de las curvas con ángulos menores.

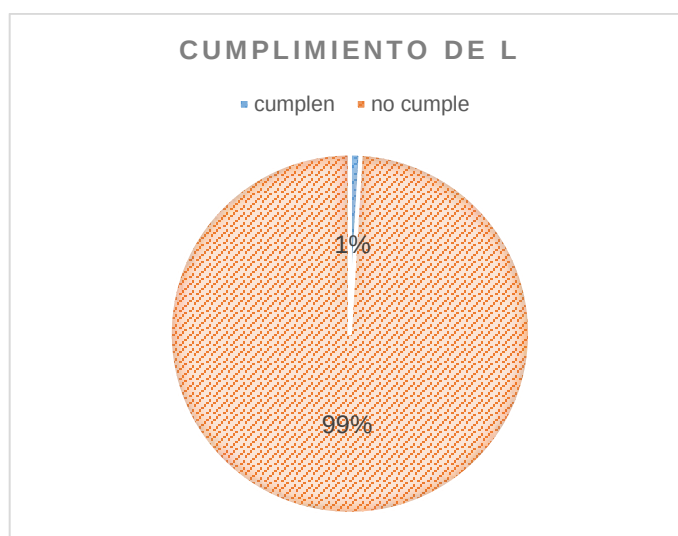
Figura 28 Porcentaje de cumplimiento de L min en curvas.

La tabla 04 del anexo 5 y la figura 28 muestran que, en el tramo Bagua – Cajaruro, el 99% de las curvas horizontales evaluadas no cumplen con la longitud mínima establecida por el Manual de Diseño Geométrico DG-2018 obteniendo que solo el 1% cumple con la normativa vigente.

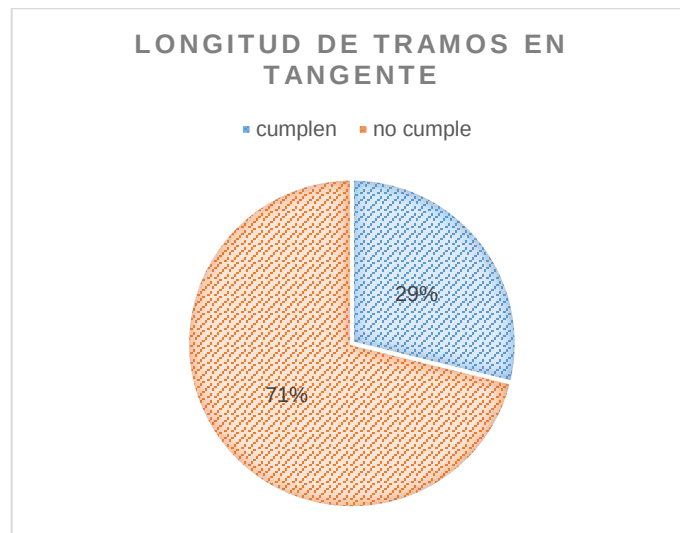
Figura 29 Porcentaje de cumplimiento de longitud de tramos en tangentes.

La tabla 05 del anexo 5 y la Figura 29 muestran que el 71% de los tramos en tangente evaluados incumplen con las longitudes mínimas y/o máximos establecidos en el Manual de Diseño Geométrico DG-2018 para una velocidad de diseño de 50 km/h, mientras que el 29% si cumplen con los criterios normativos.

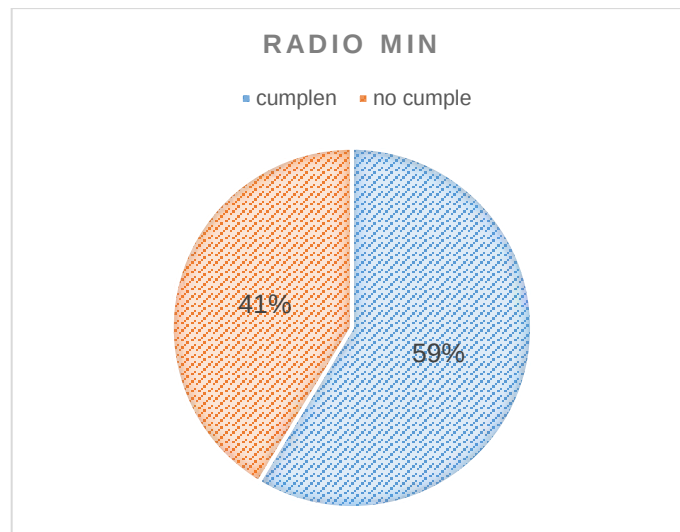
Figura 30 Porcentaje de cumplimiento de Radio mínimo.

La tabla 06 del anexo 5 y la figura 30 indican que para nuestra carretera con radio mínimo de  $R_{min} = 70$  m, el 59% de las curvas cumple el radio mínimo y el 41% no cumple con el radio mínimo establecido.

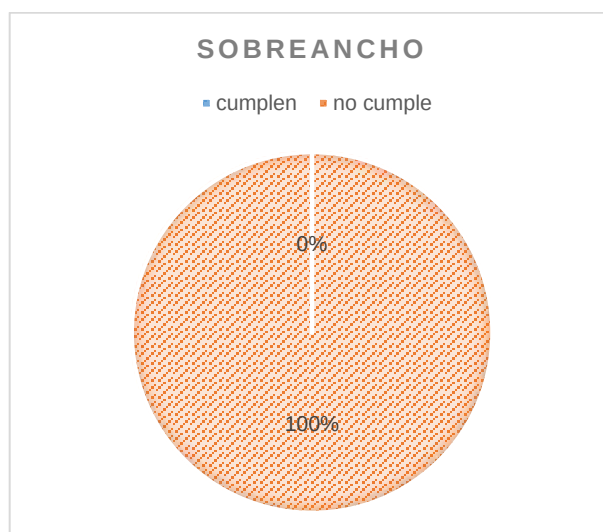
Figura 32 Porcentaje de cumplimiento del sobreancho.

La tabla 07 del anexo 5 y la figura 32 muestran que el 100% de las curvas evaluadas no cumplen con el sobreebanco mínimo de 0.40 m ni con el sobreebanco calculado para el vehículo de diseño, de acuerdo con los criterios establecidos en el Manual DG-2018.

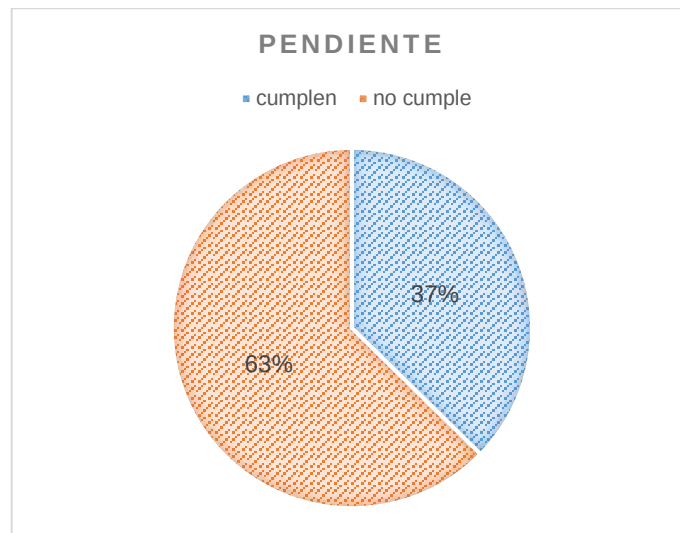
Figura 33 Porcentaje de cumplimiento de la pendiente.

De acuerdo con el Manual de Diseño Geométrico DG-2018, la pendiente máxima para una velocidad de diseño de 50 km/h y orografía tipo 3, es de 8% y la pendiente mínima con la que debe contar es de 0.5%. La Tabla 08 del Anexo 5 y la Figura 33 muestran que solo el 37 % de los tramos evaluados cumple con este criterio, mientras que el 63 % incumple los límites establecidos.

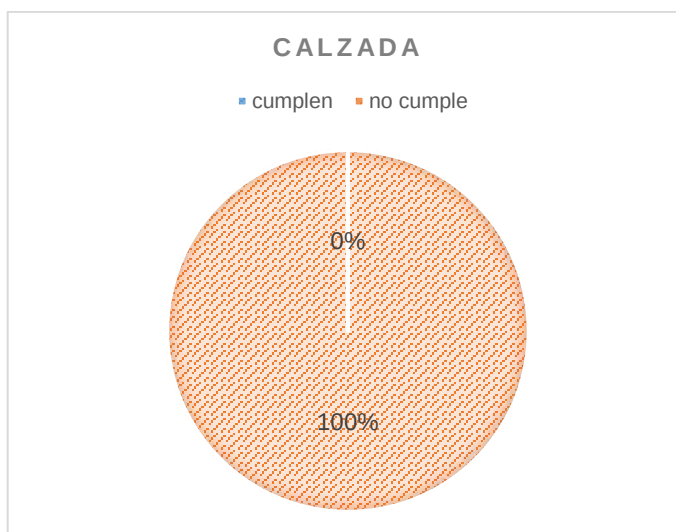
Figura 36 Porcentaje de cumplimiento de calzada.

La tabla 09 del anexo 5 y la figura 36 indican que la carretera presenta un ancho de calzada de 6.00 m, por lo que el 100% del tramo evaluado, no cumple con el ancho mínimo establecido.

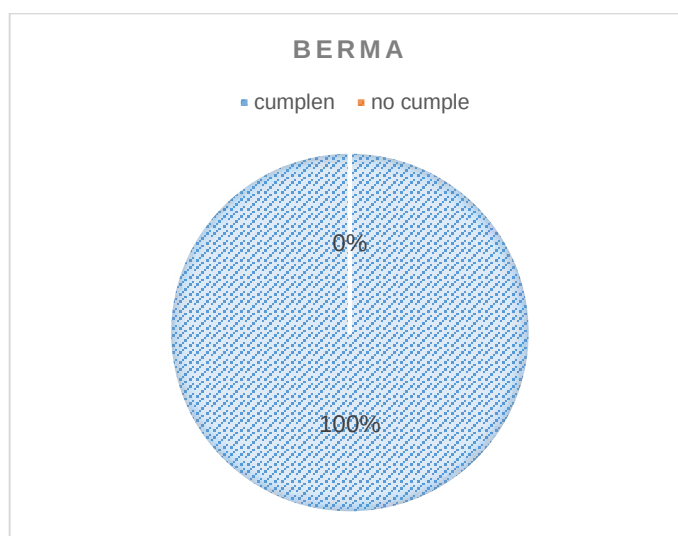
Figura 37 Porcentaje de cumplimiento de berma

La tabla 10 del anexo 5 y la figura 37 indican que la carretera si cumple al 100 % con la consideración del ancho mínimo de berma para cada lado de la calzada. No obstante, se

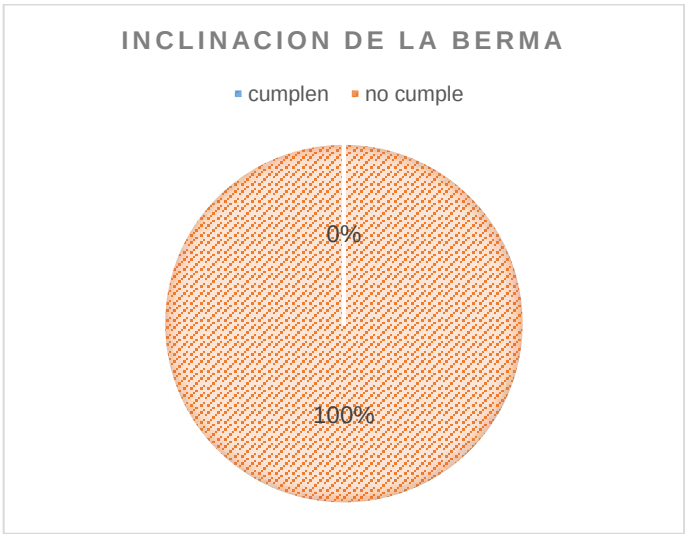
Figura 39 Porcentaje de cumplimiento de inclinación de la berma.

La Figura 38 muestra la sección transversal considerada en el expediente técnico, mientras que la Figura 39 evidencia que las bermas presentan una pendiente transversal del 3%. Este valor es inferior al 4% establecido por el Manual de Diseño Geométrico DG-2018 para tramos en tangente, por lo que el 100% de los tramos evaluados no cumplen con el criterio normativo.

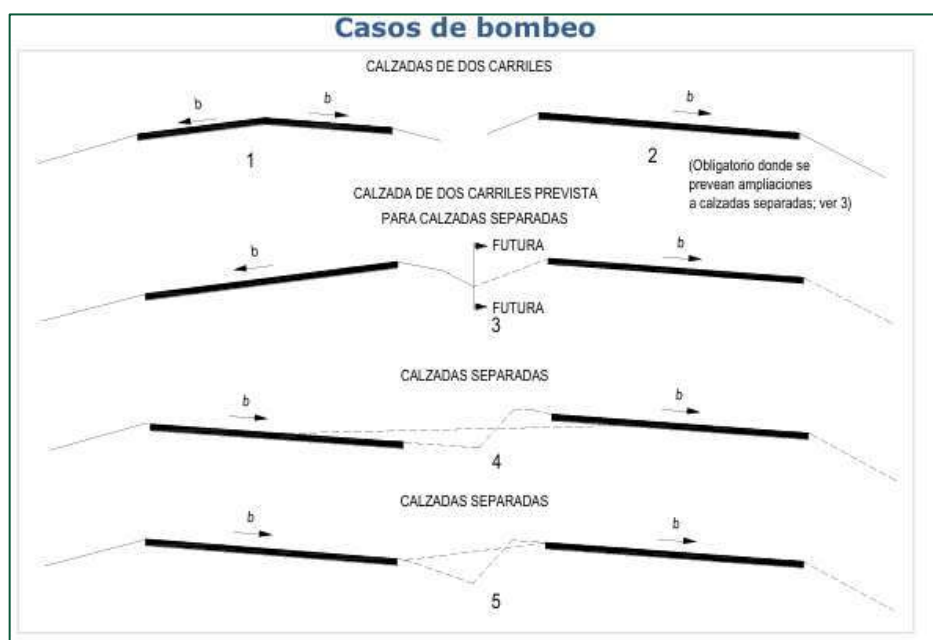
Figura 40 Casos de bombeo.

De igual forma, en la figura 40 que indica la sección transversal considerada en el expediente técnico, se verificó el diseño la inclinación o bombeo que tendrán los carriles, se consideró un bombeo a dos aguas del 3%, cumpliendo al 100% el mínimo establecido de 2%.

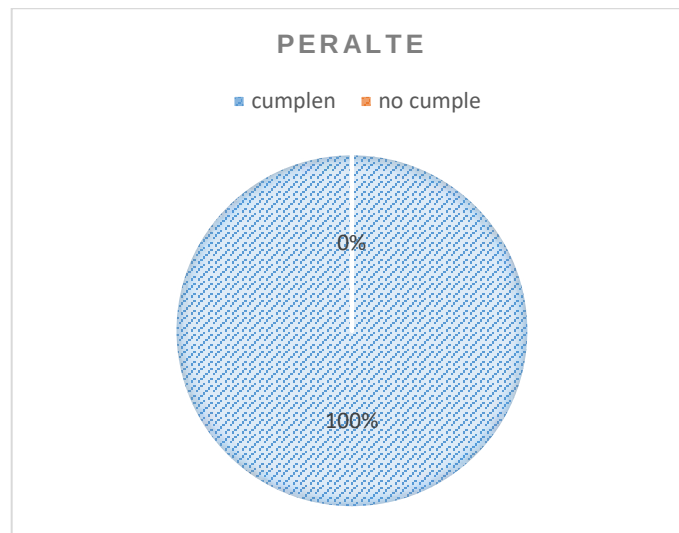
Figura 41 Porcentaje de cumplimiento de peralte.

La tabla 11 del anexo 5 y la figura 41 indican que la carretera cumple al 100% con la consideración del peralte máximo de 12%.
