**UNIVERSIDAD NACIONAL INTERCULTURAL FABIOLA SALAZAR LEGUIA DE BAGUA**

**Evaluación de fallas superficiales en el pavimento flexible a nivel de bicapa de la vía Bagua  
Grande - Cajaruro - Bagua del km 17+000 al km 20 +000 Amazonas 2024**

***Tesis para obtener el grado académico de Ingeniero Civil***

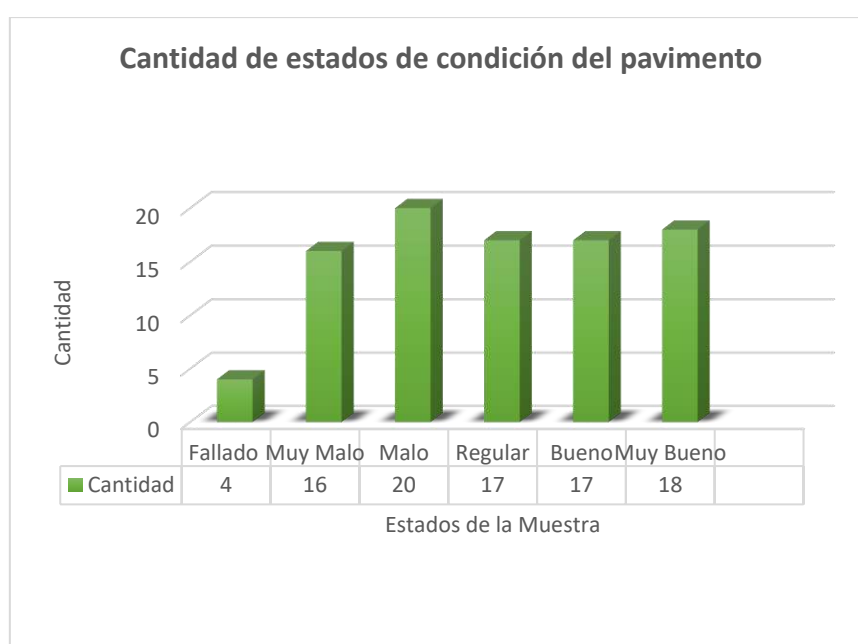
Figura 3 Cantidad de estados de condición de pavimentos

La Figura 3 muestra la distribución de las unidades de muestreo según el estado de condición del pavimento, observándose que la mayor cantidad se concentra en las categorías

Malo, Regular y Muy Bueno. Sin embargo, la presencia significativa de unidades en estado Malo y Muy Malo evidencia un deterioro considerable. En términos generales, el pavimento presenta una condición Regular, por lo que se requieren intervenciones de mantenimiento para mejorar su estado y garantizar la serviciabilidad de la vía.

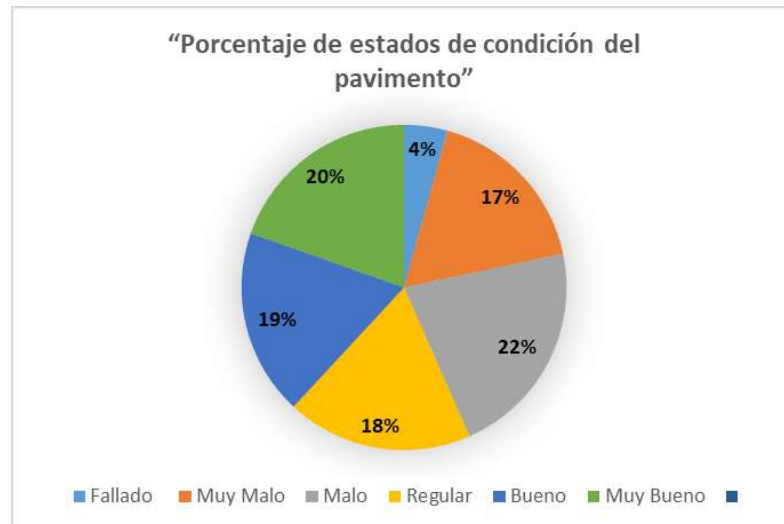
Figura 4 Distribución porcentual de los estados de condición del pavimento

La Figura 4 muestra la distribución porcentual de las unidades de muestreo según el estado de condición del pavimento, observándose que la mayor proporción se concentra en las categorías Malo, Bueno, Regular y Muy Bueno. Sin embargo, la presencia significativa de unidades en estado Malo y Muy Malo evidencia un deterioro considerable de la superficie. En términos generales, el pavimento presenta una condición Regular, por lo que se requieren intervenciones de mantenimiento para mejorar su estado y garantizar la serviciabilidad de la vía.

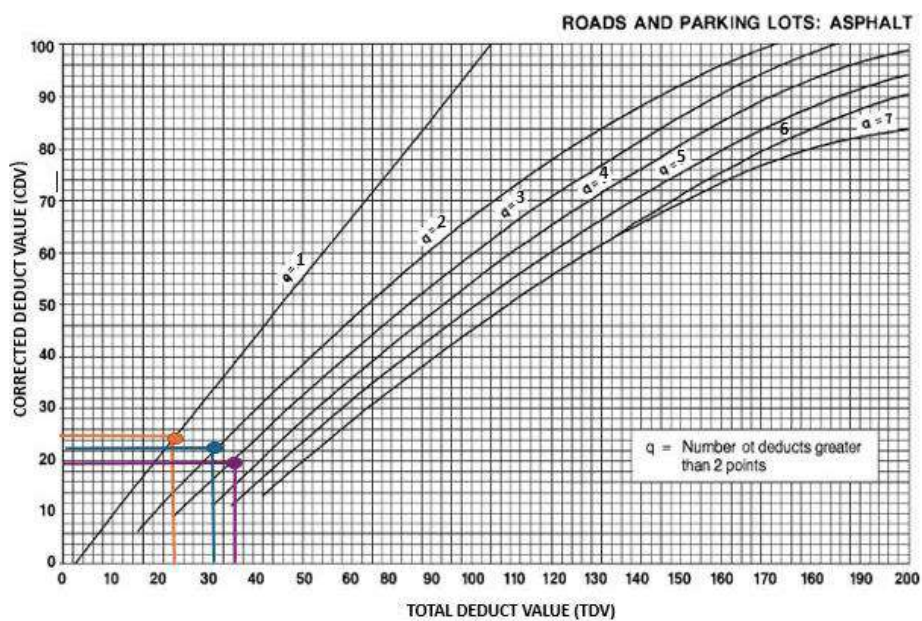
Figura 10 Valor de deducción corregido (UM-10)

- La UM-10 presenta un pavimento con condición muy buena, ya que las fallas encontradas son superficiales y de baja severidad, sin comprometer la estructura de la bicapa.
- El valor de PCI confirma que el tramo aún no requiere intervenciones mayores, solo acciones preventivas de conservación rutinaria para evitar la progresión del pulimento de agregados.

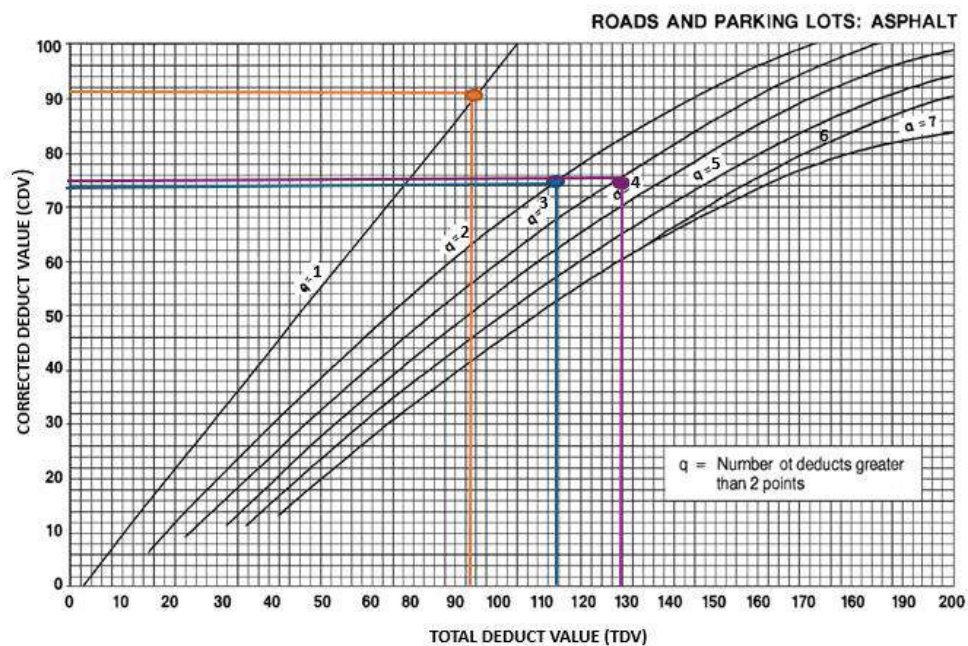
Figura 13 Valor de deducción corregido (UM-77)

La Unidad de Muestra 77, con un área de 231 m<sup>2</sup>, presenta un estado fallado, con predominio del parcheo (41%), acompañado de huecos (1%) y piel de cocodrilo (1%). Esto evidencia que el pavimento ha sufrido múltiples reparaciones previas, además de deterioros estructurales iniciales.

En el contexto de la vía Bagua Grande – Cajaruro – Bagua (km 17+000 al km 20+000), esta unidad representa un punto crítico que compromete la seguridad vial y la durabilidad del tramo, siendo necesaria una rehabilitación integral, más allá de simples mantenimientos superficiales.
